BOUWHISTORISCHE STUDIE

Getijdenmolen te Rupelmonde

Rapport van het Bouwhistorisch Onderzoeksbureau Archivaria.  
In opdracht van Toerisme Vlaanderen, Grasmarkt 61, 1000 Brussel.

© Archivaria, 22 maart 2023

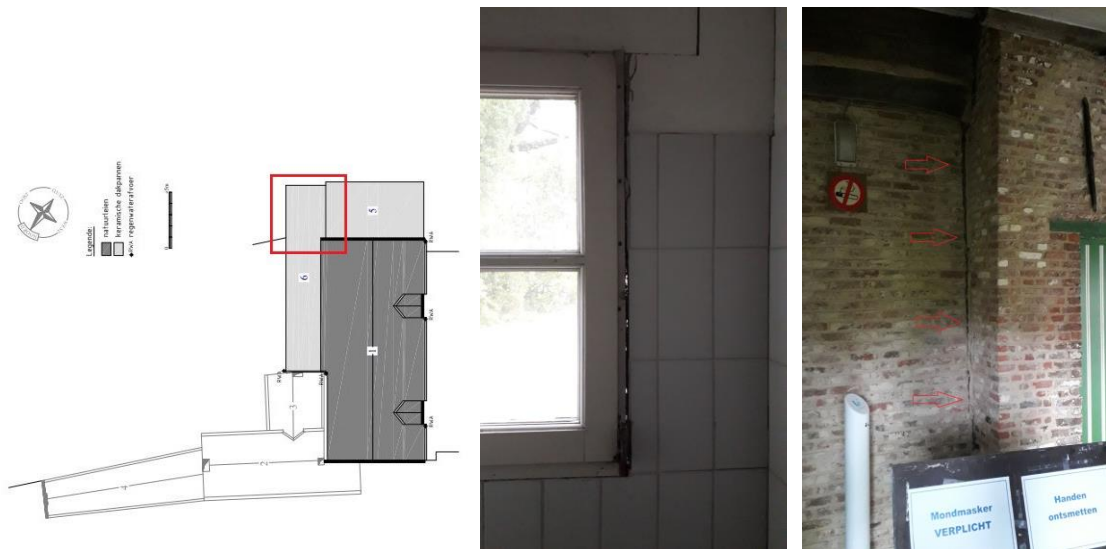
- Het voegwerk onderaan de gevel ter hoogte van de overgang maalsuis-molenaarswoning is diep uitgespoeld waardoor er een groot risicovervolg voor waterschade is;

- Kleinere gebreken die momenteel niet zorgwekkend zijn, maar op langere termijn wel voor vervolgschade kunnen zorgen dienen aangepakt te worden. Dit houdt onder meer het herstellen van dakleien in, het verbeteren van dakaansluitingen en afwatering, het herschilderen van schrijnwerk, het hervoegeen van baksteenmetselwerk, ...;
