BOUWHISTORISCHE STUDIE

Getijdenmolen te Rupelmonde

Rapport van het Bouwhistorisch Onderzoeksbureau Archivaria.  
In opdracht van Toerisme Vlaanderen, Grasmarkt 61, 1000 Brussel.

© Archivaria, 22 maart 2023

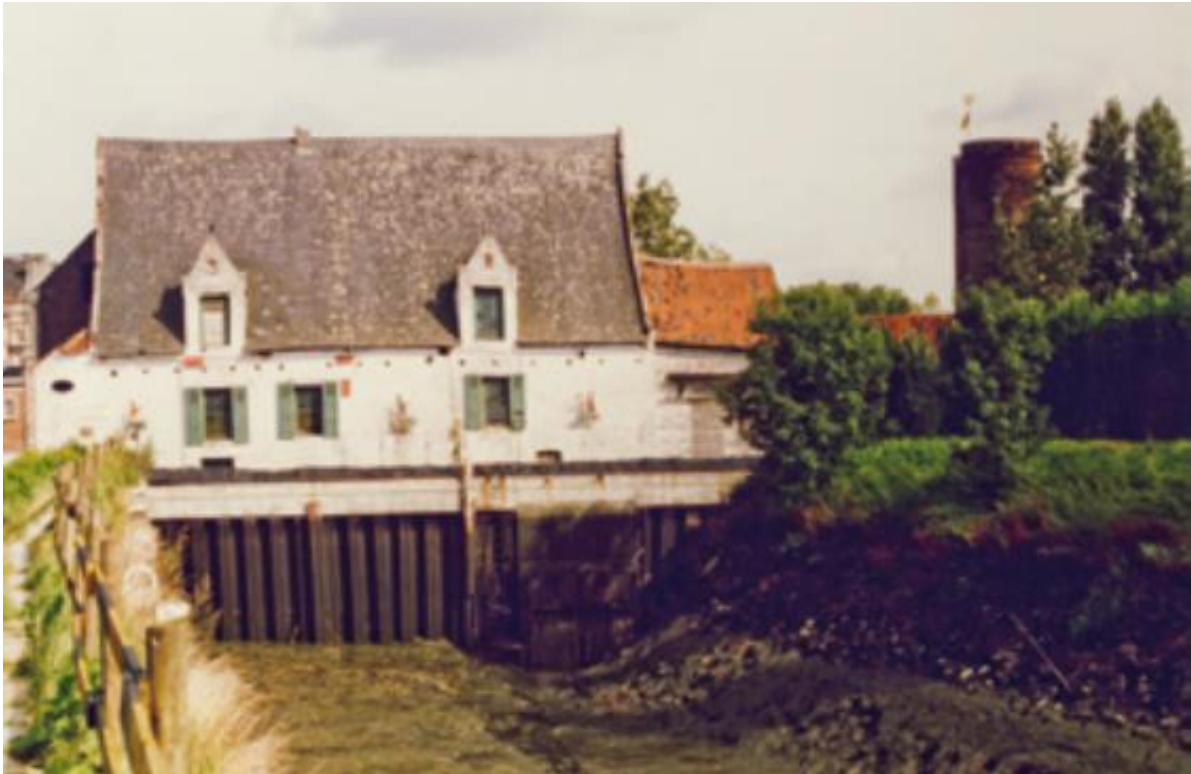
Fig. 34: Voor de restauratie zat het volledig wit gekaleide gebouw half verscholen achter een metershoge stalen kofferdam met sluis. Links was voor de ingang van de molen een portiek aangebouwd, rechts zijn nog de pannendaken van de oude stallen zichtbaar met daarachter de Graventoren.

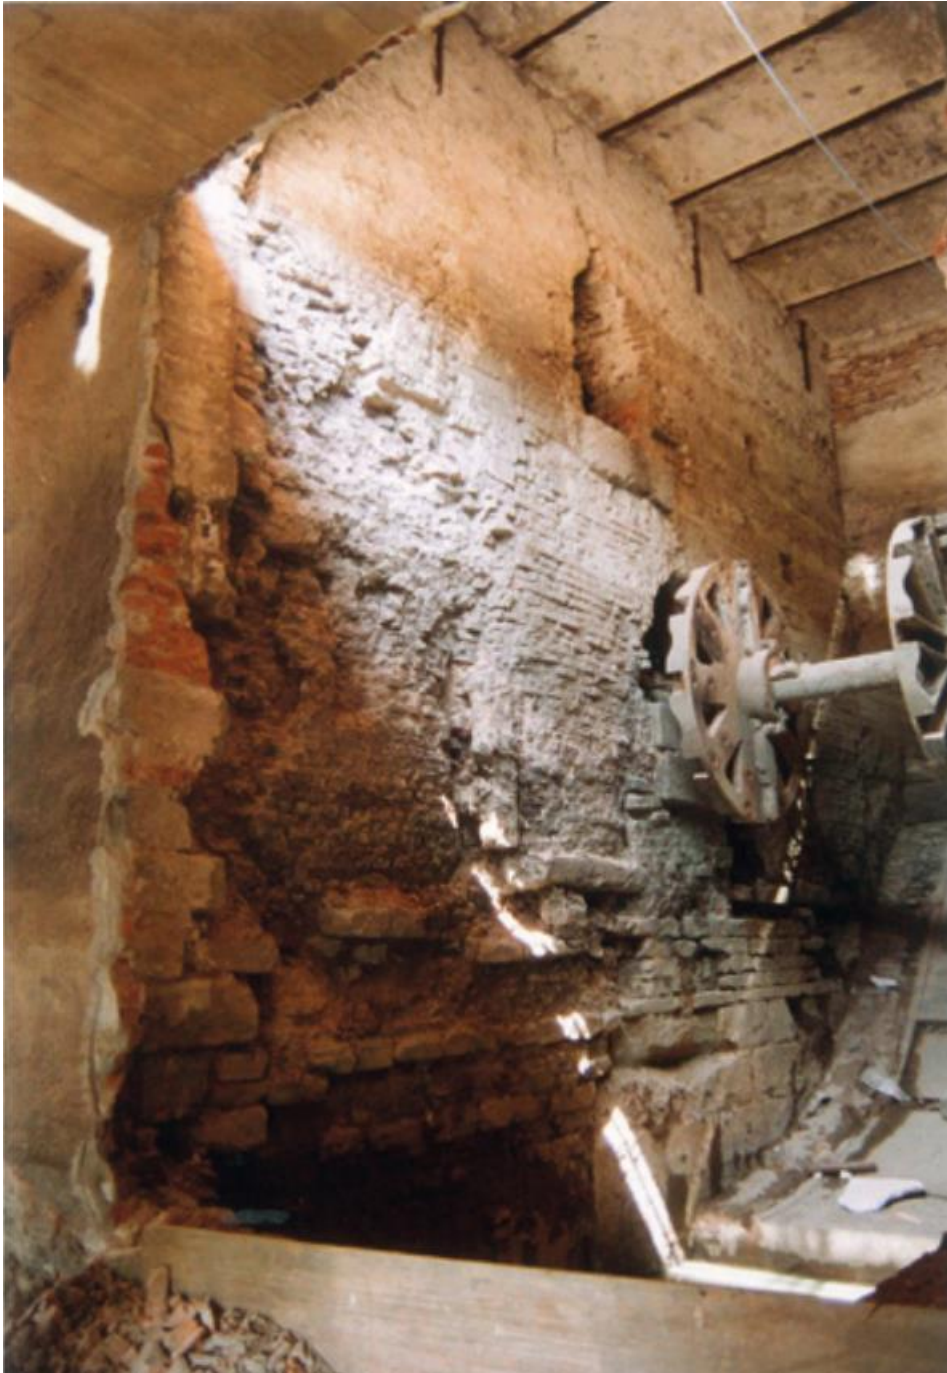
**Fig. 43:** Van het grote Ponceletwaterrad waren voor de restauratie enkel de metalen as en kerndelen bewaard, zoals dit zicht aan de binnkant van de maalsluis aantoon. (Kevin Poschet)

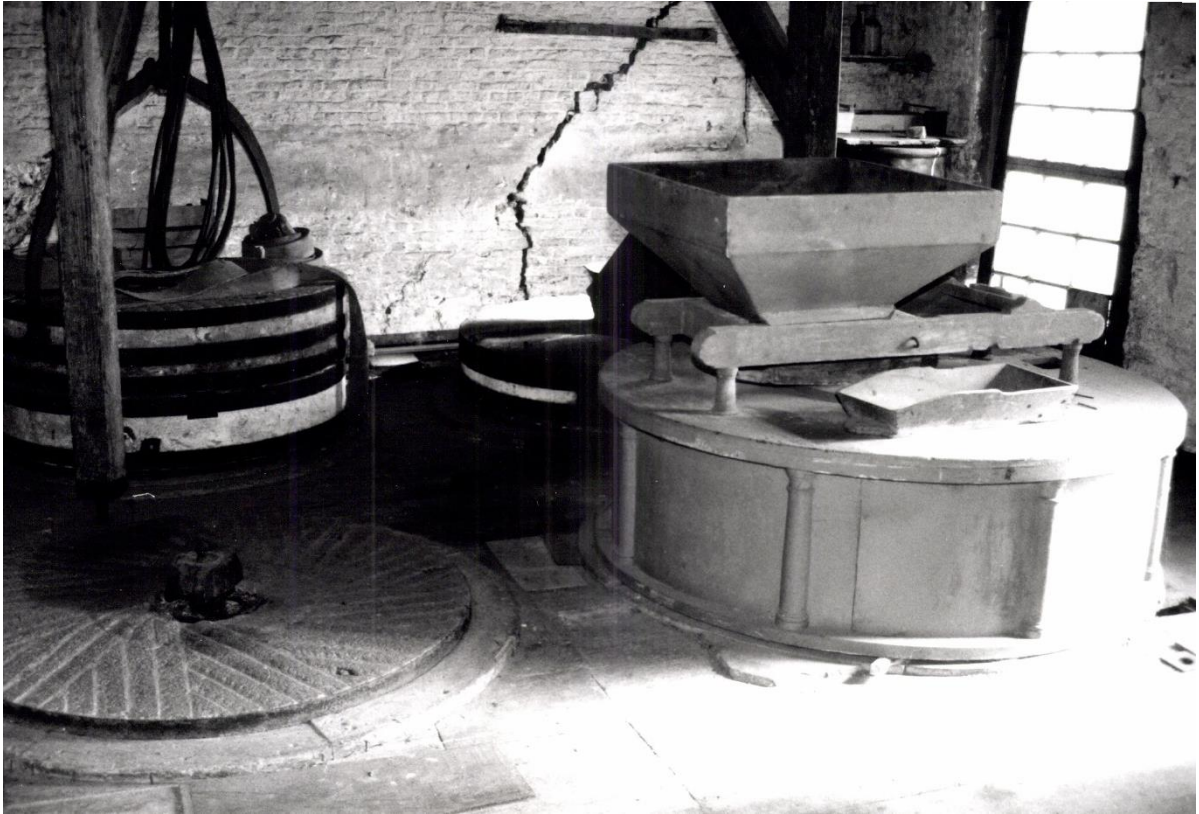
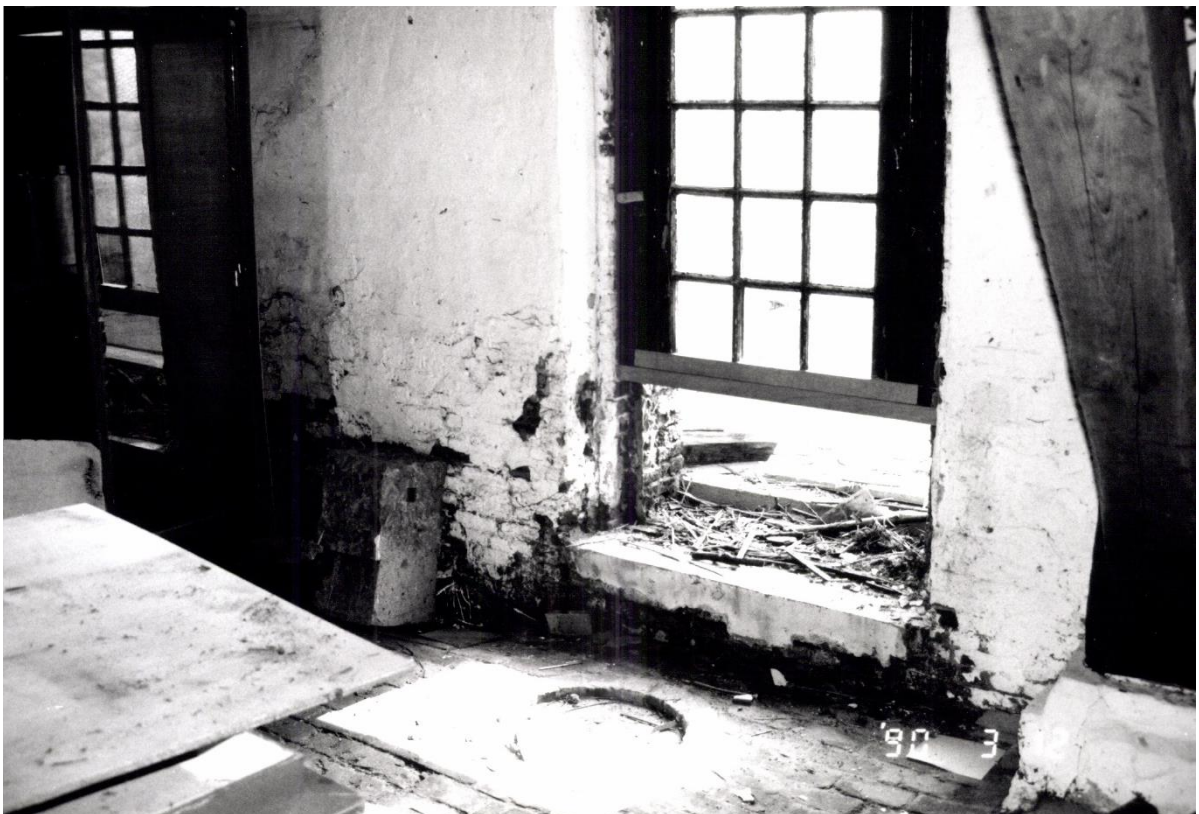
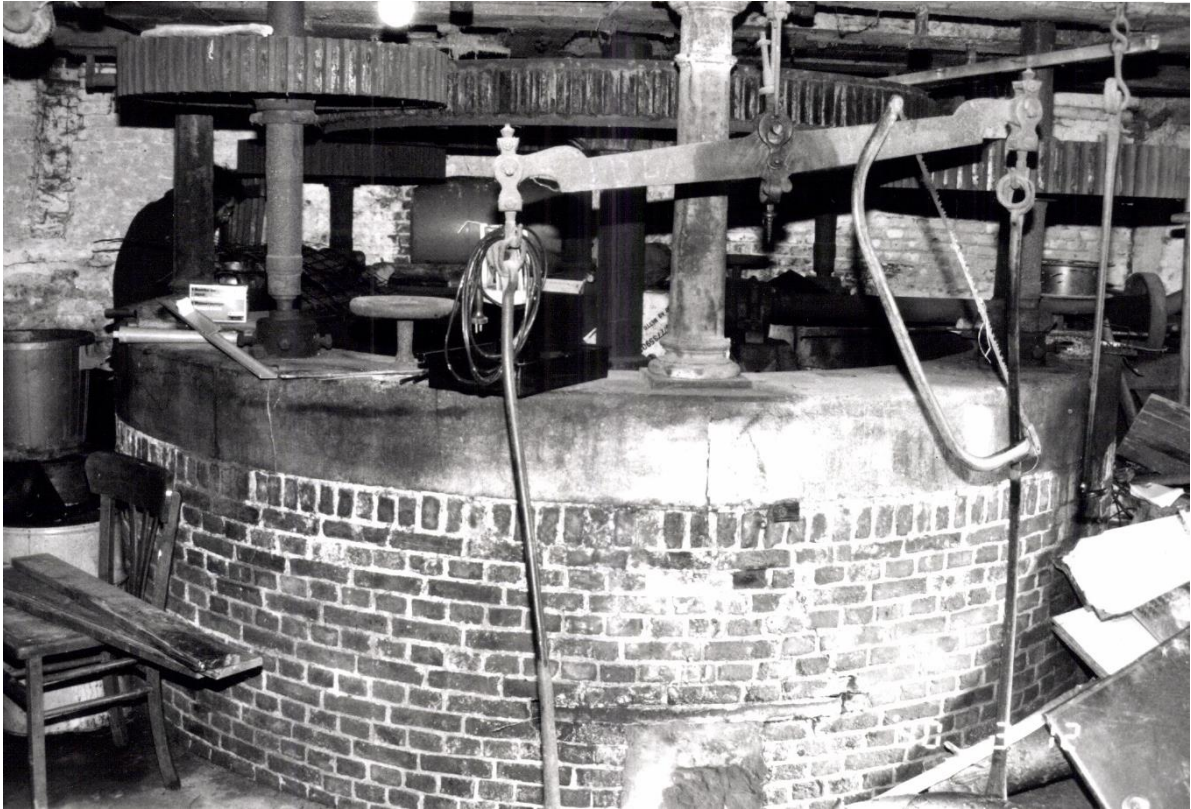
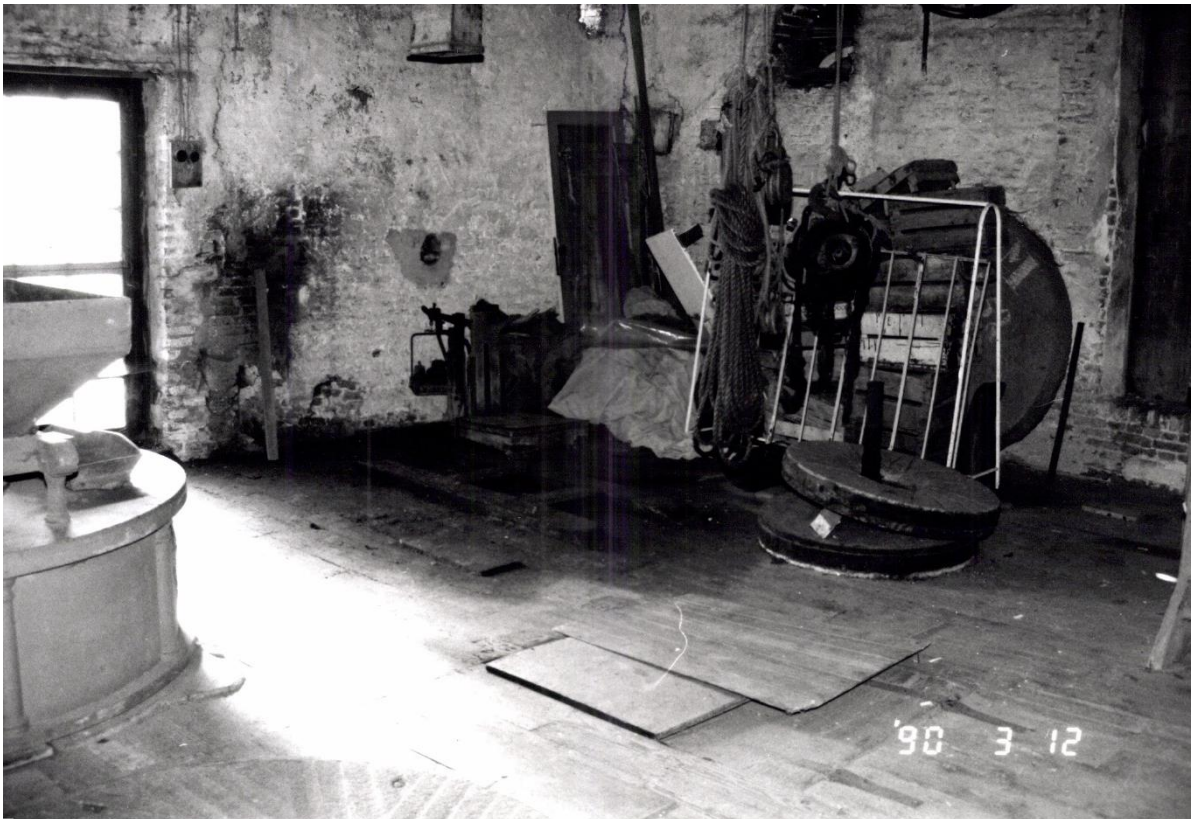
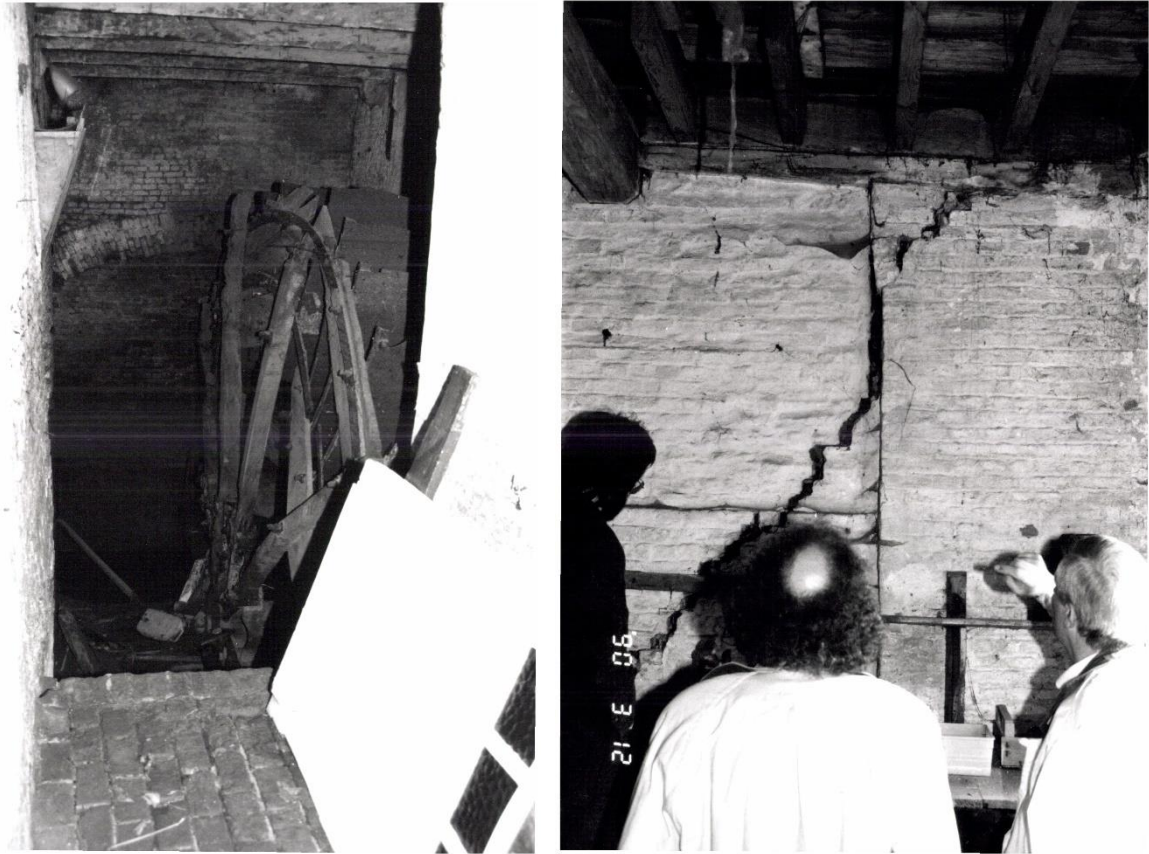
Fig. 44: Foto's van 12 maart 1990, net na de overstroming. ([Getijdenwatermolen](#) | [Beeldbank Onroerend Erfgoed](#))

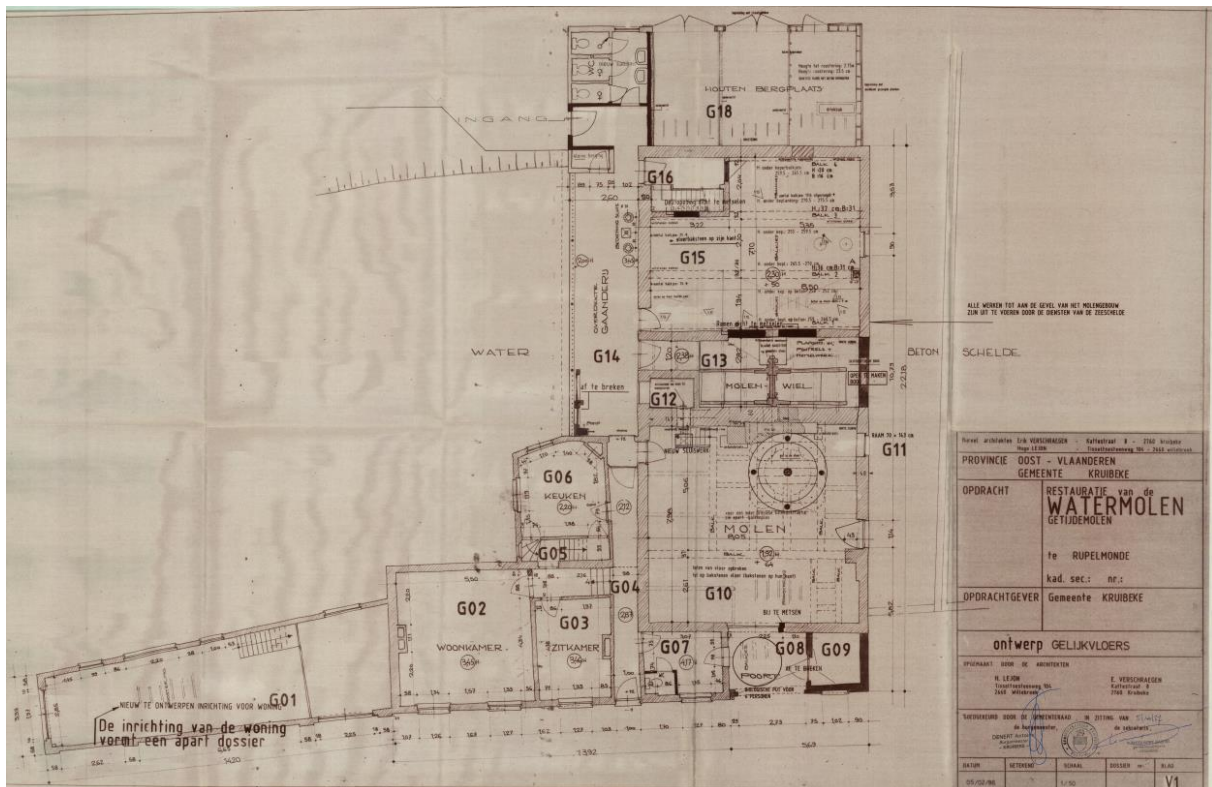
Fig. 51: Ontwerp van de gelijkvloerse verdieping, waar bij in donker staat aangeduid wat gesloopt werd of werd dichtgemetseld. De boog van het molenviel langs de zuidzijde werd toen opnieuw geopend en de betonnen vloer in de molenkamer werd verwijderd tot op de bakstenen vloer. Dit plan dateert van 5 februari 1986 en werd opgemaakt door architecten H. Lejon en E. Verschraegen (Archief Kruibeke, Restauratie Getijdenmolen.)

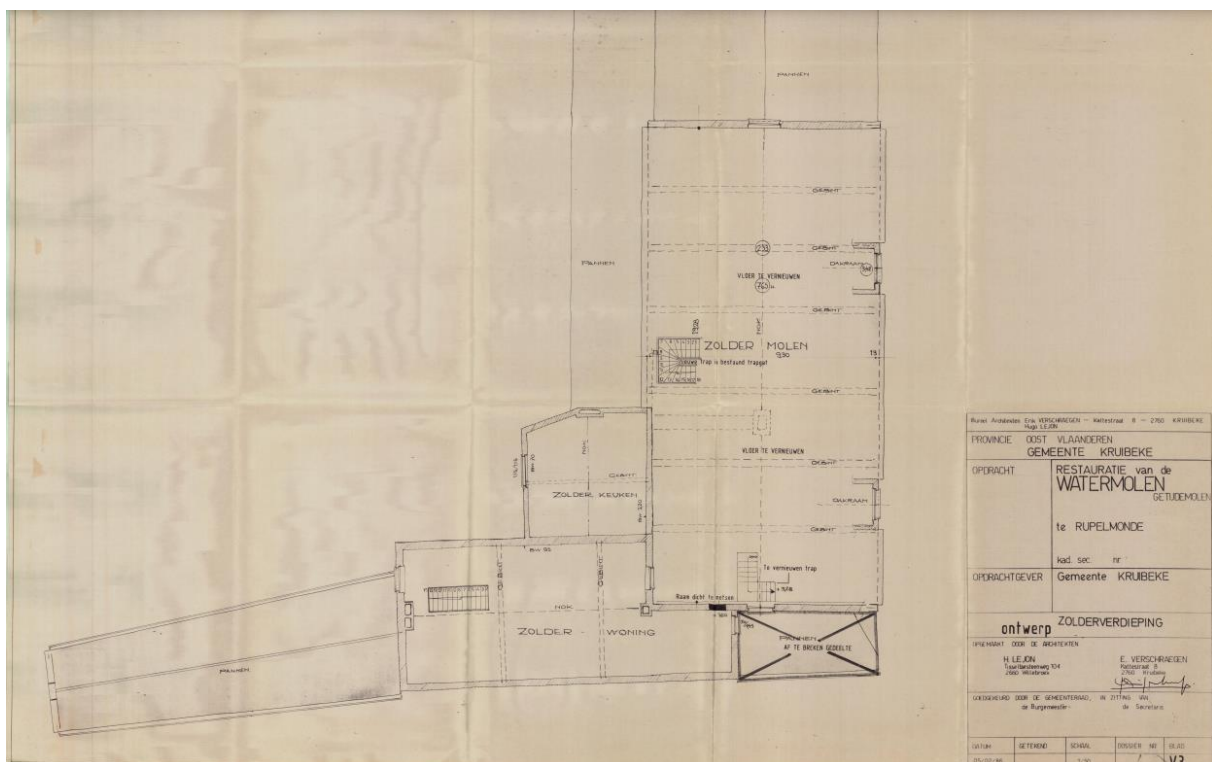
Fig. 52: Plan van de zolderverdieping, met in donker wat afgebroken werd en een raam dat dichtgemetseld werd. De vloer van de zolderverdieping van het molengebouw werd vernieuwd; en de trap ten westen op deze verdieping ook. Dit plan dateert van 5 februari 1986 en werd opgemaakt door architecten H. Lejon en E. Verschraegen (Archief Kruibeke, Restauratie Getijdenmolen.)

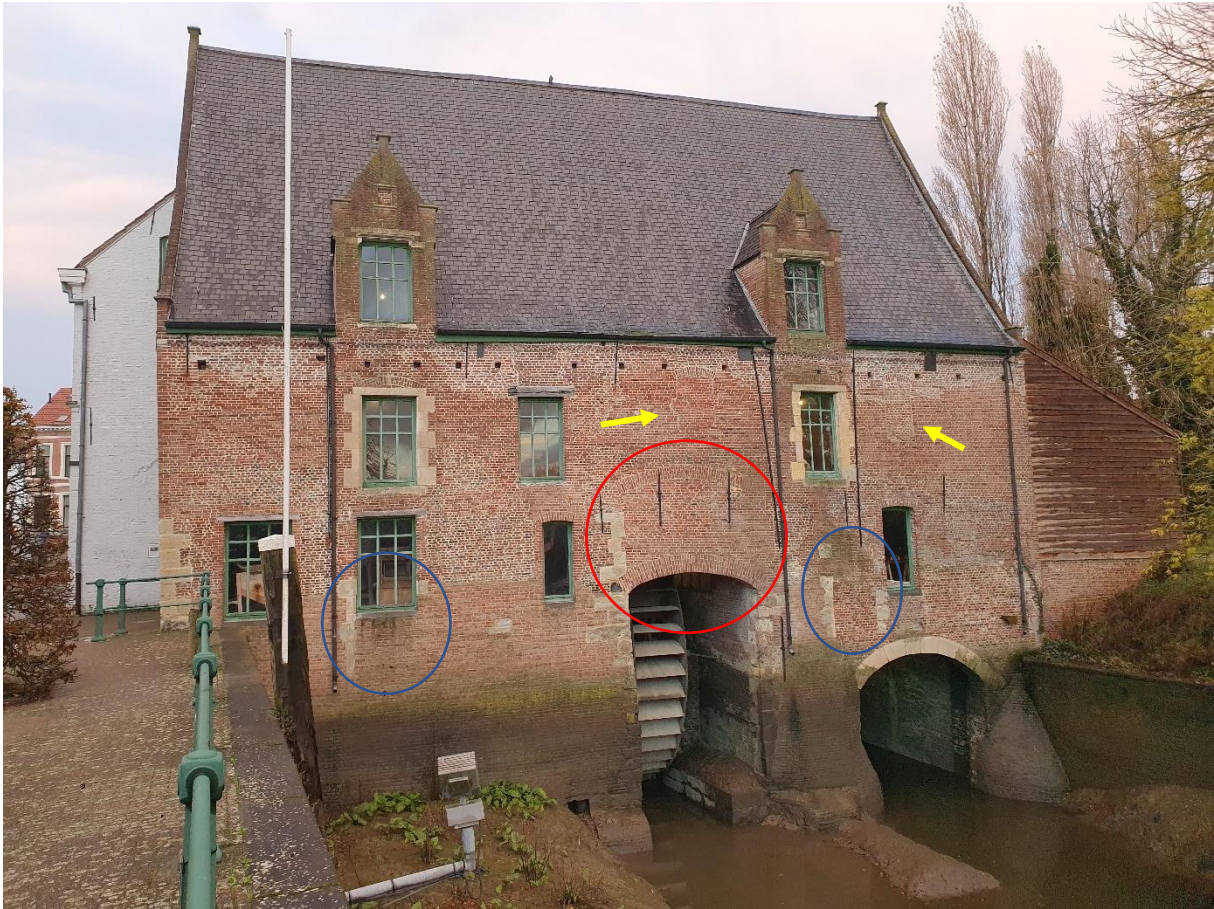
Fig. 76: Overzicht van de zuidgevel. Aanduiding van de originele hoogte van de opening van het waterrad (rood), het oorspronkelijke deur- of vensterniveau onderaan (blauw) en enkele dichtgemaakte vensters (geel).

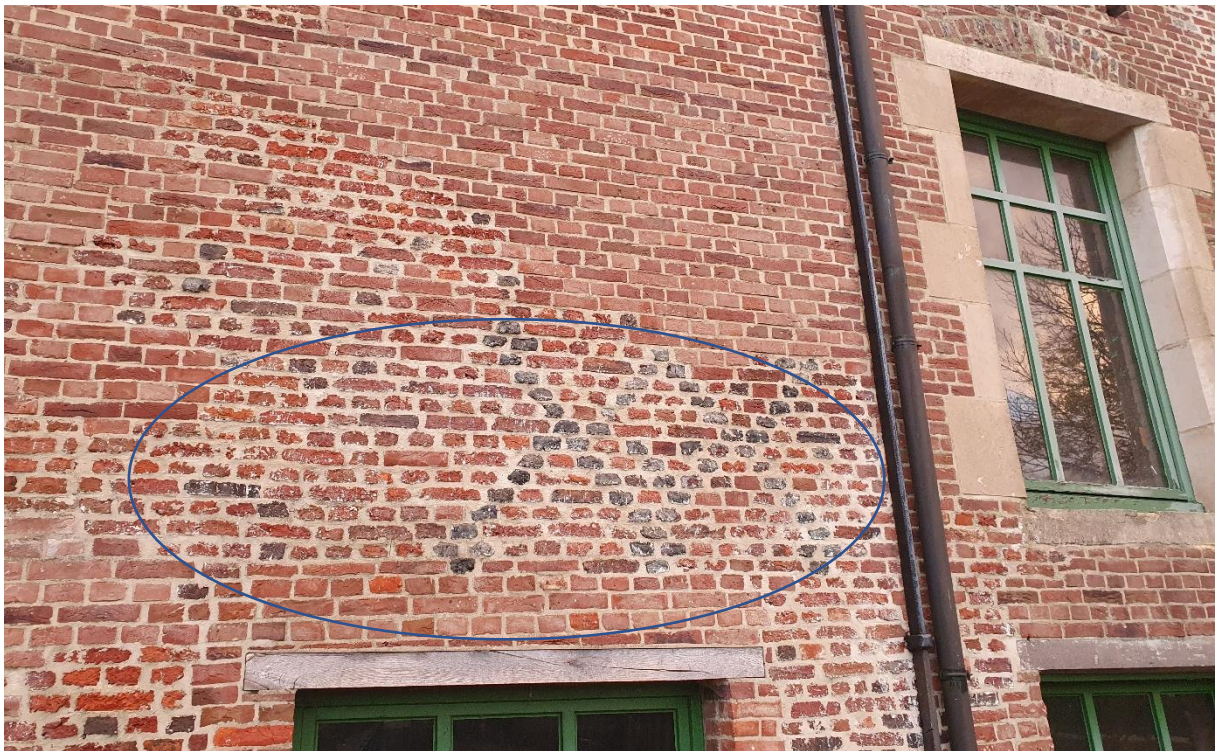
**Fig. 79:** Aanduiding van de naast elkaar gelegen kruisvormen in het parement van de zuidgevel, gevormd door gesmoorde bakstenen. De gevel moet oorspronkelijk dus volledig van siermetselwerk voorzien geweest zijn. Het feit dat dit heden enkel nog ter hoogte van deze kleine gevelzone aanwezig is maakt duidelijk in welke mate het gevelparement door de jaren heen vervangen werd. De negblokken van het venster rechts daarvan zijn een vervanging van de oude exemplaren bij de restauratie van de jaren 1990.

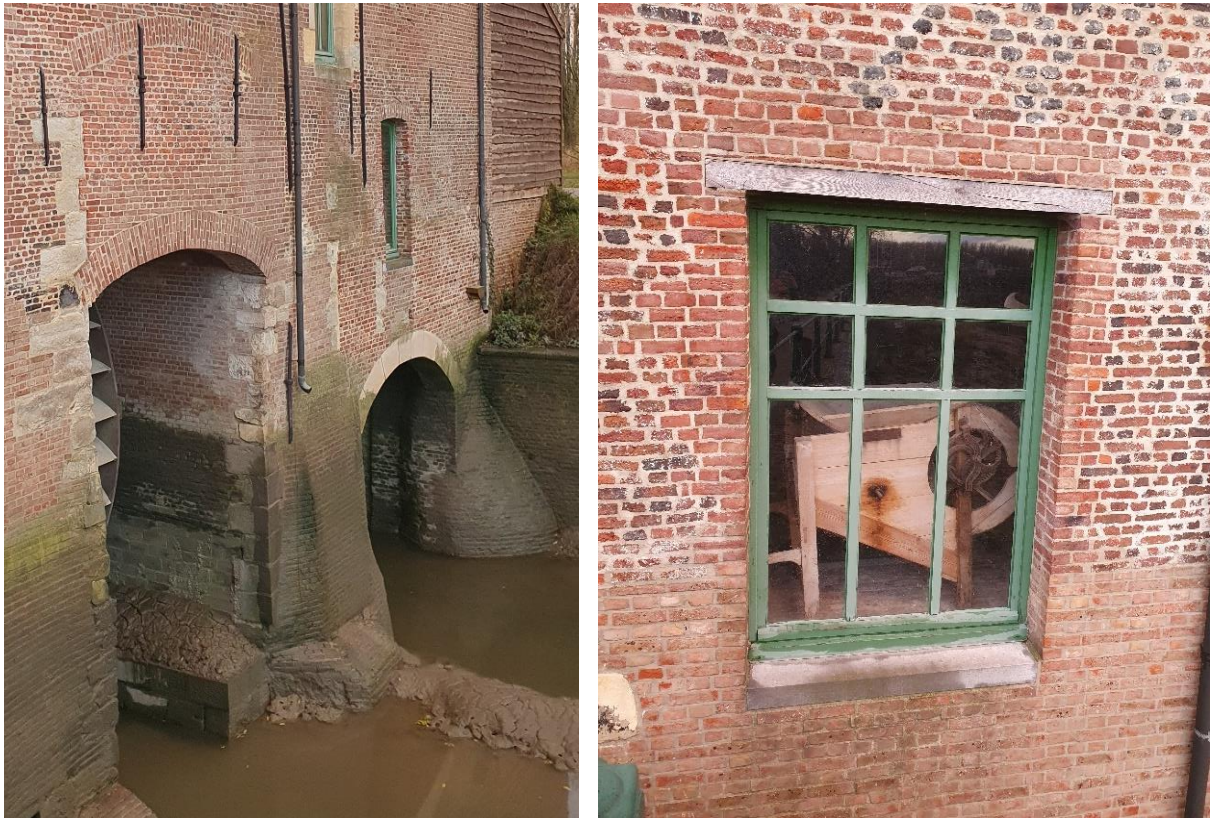
Fig. 80: Detail van de openingen voor waterrad en getijdensluis, de wanden worden breder naar beneden toe (links) en voorbeeld van een venster met postmodern raam. Aan het afwijkende baksteenmetselwerk rondom het venster kan gezien worden dat dit pas later toegevoegd werd (rechts).

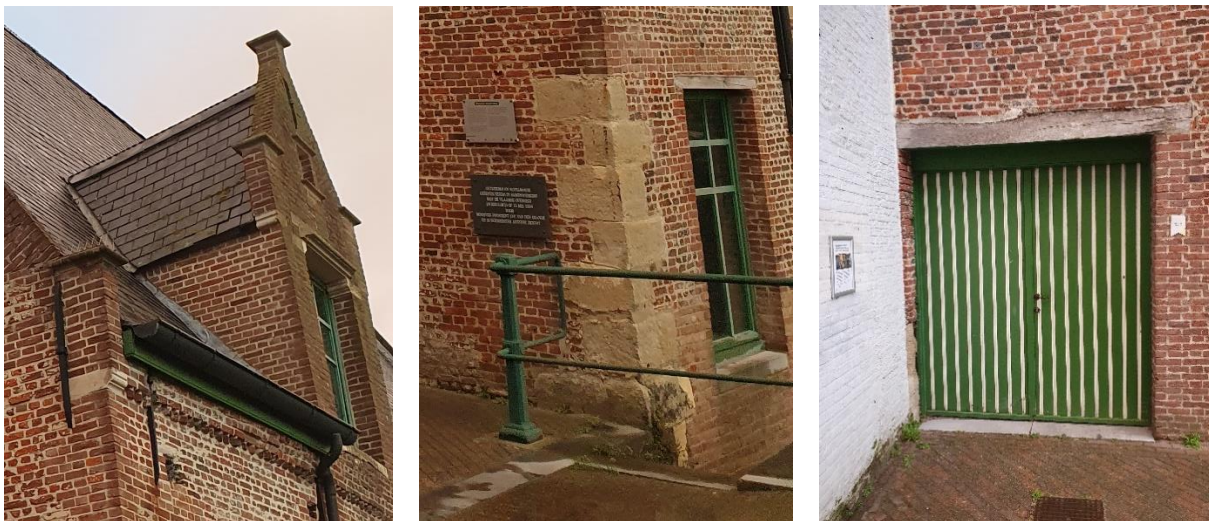
Fig. 81: Detail van het schouderstuk van de kopgevel met geprofileerde console, waarachter de zijkant van de dakkapel. De dakkapellen werden grotendeels heropgebouwd bij de restauratie (links). Het gedeelte met de hoekkettingen behoort nog tot de originele bebouwing, het metselwerk daarboven werd bij een verbouwing of herstelling pas opgericht (midden). Links van de poort in de westgevel zijn onderaan nog enkele witstenen negblokken aanwezig, wat er op wijst dat hier oorspronkelijk reeds een opening gezeten heeft. De huidige opening werd bij de restauratie aangepast, zichtbaar aan het afwijkende baksteenmetselwerk aan de rechtse dagkant. De groene(-witte) kleur werd bij de restauratie van de jaren 1990 uniform over al het buitenschrijnwerk aangebracht, deze kleuren werden destijds niet gekozen op basis van een historische kleurstelling (rechts).

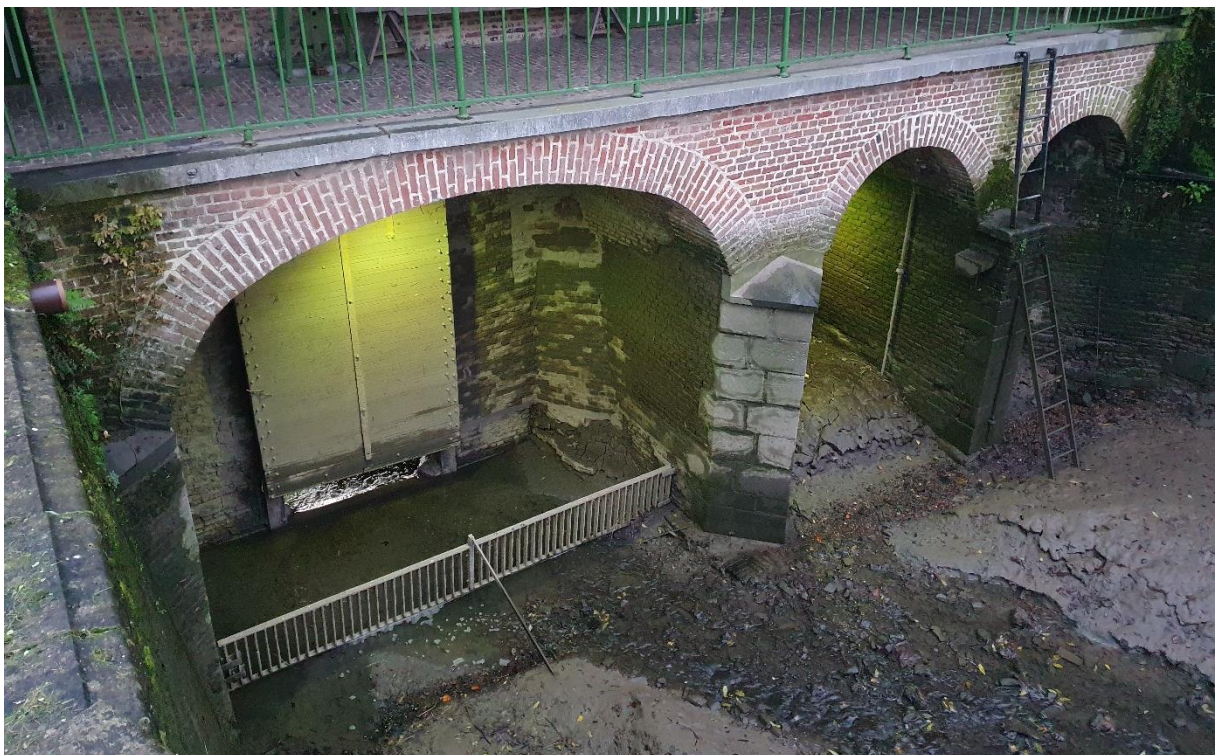
Fig. 83: Onderzijde van de noordzijde. Op de natuursteenblokken zijn steenkappersmerken aanwezig die op een 18<sup>de</sup>-eeuwse datering uit Ecaussines wijzen. Het baksteenmetselwerk daarboven werd zo goed als volledig tijdens een ingrijpende restauratie van de jaren 1980 heropgebouwd.

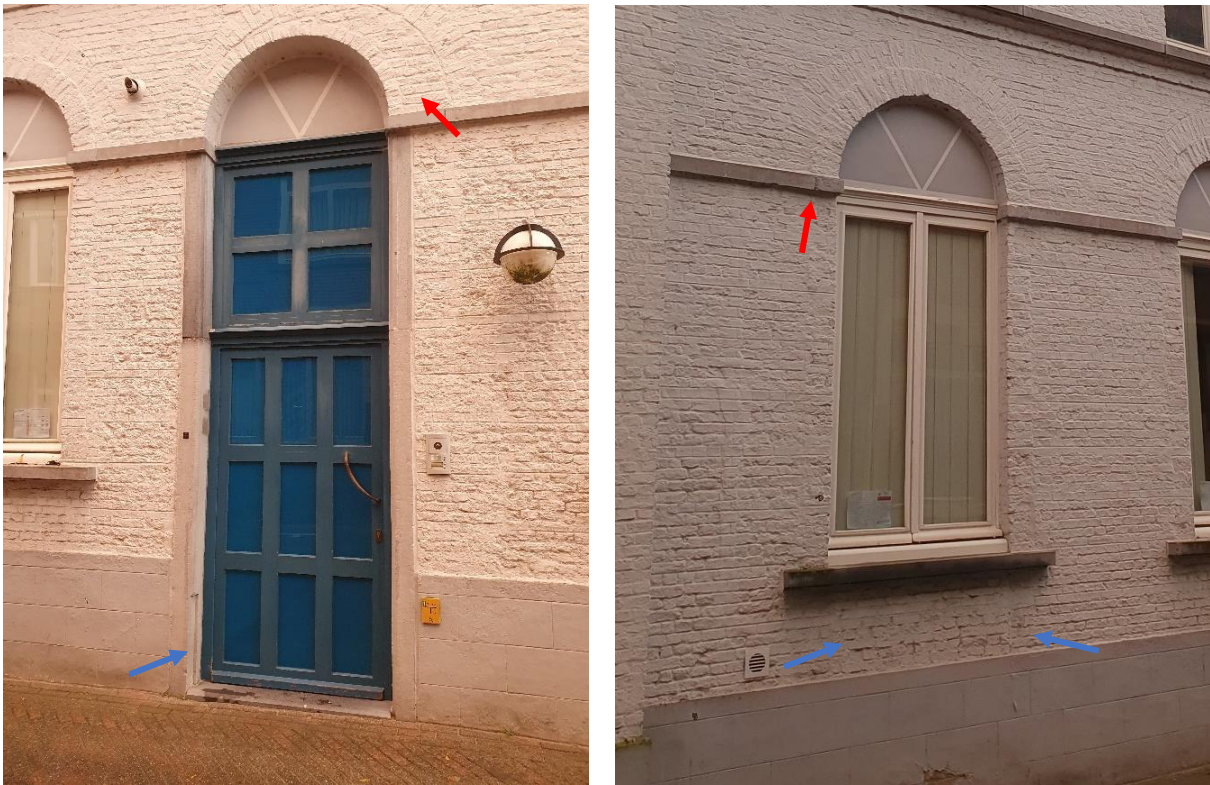
Fig. 86: Links: Het huidige schrijnwerk werd bij de restauratie geplaatst, de deuropening was daarvoor reeds versmald. De oorspronkelijke deurbreedte kan nog aan de ontlastingsboog bovenaan afgelezen worden (rood). Aan de openstaande verbinding onderaan de linker deurstijl (blauw) te zien betreft dit recuperatie. Rechts: De vensters zijn voorzien van schijnbovenlichten, deze werden waarschijnlijk dichtgemaakte bij het verlagen van de plafonds vanbinnen. Waarschijnlijk is de schildering van de radiale indeling van het bovenlicht een herneming van het voorgaande raamschrijnwerk, maar stak de raamnaald wel verder door zoals ook op de verdiepingen te zien was, dit is typisch voor vroeg-19<sup>de</sup>-eeuwse ramen. Ter hoogte van de borstwering kan gezien worden dat de opening verder doorliep naar onder. Rondom rond de vensters is een band van afwijkend metselwerk te zien dat er op wijst dat de vensters oorspronkelijk groter waren, ook de naad in de cordon (rood) bevestigt dit.

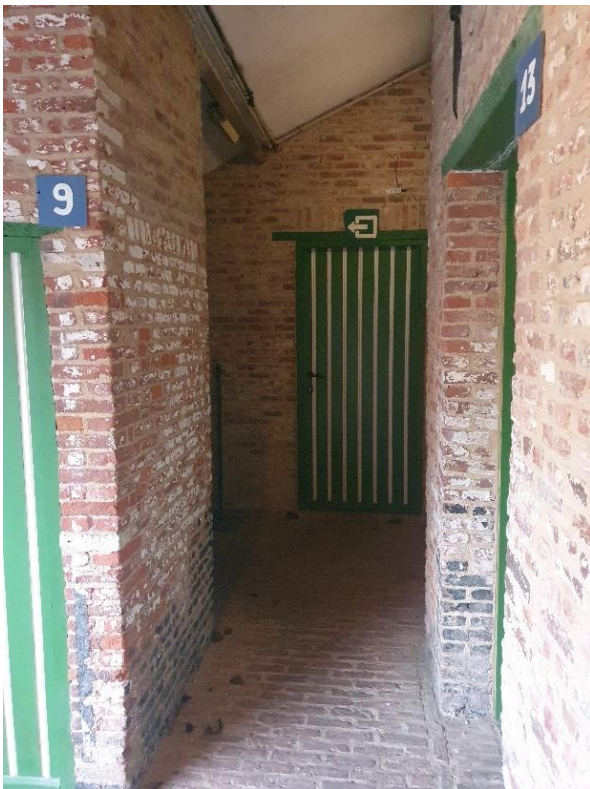
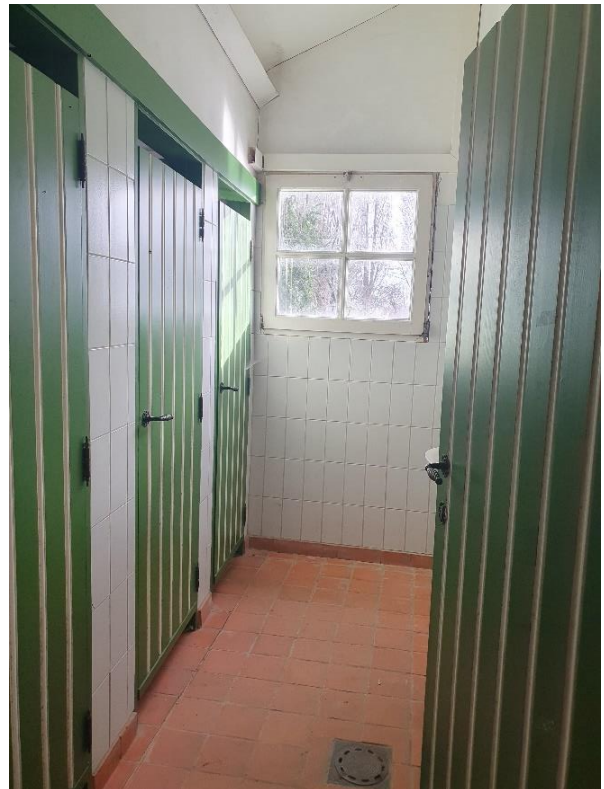
Fig. 96: Oostelijke uiteinde van de gaanderij met sanitair in ruimte 0.3, heropgebouwd bij de restauratie.

Blote baksteenwanden. De wanden van het oostelijke uiteinde van ruimte 0.1 en het sanitair zijn bij de restauratie tegen het historische molengebouw heropgebouwd gezien het recente metselwerk en het feit dat dit volume zich nu aan het afscheuren is van de historische molengevels bij gebrek aan invlechtingen. De gevelstenen van het molengebouw vertonen plaatselijk restanten van kalei, verschillend van steen tot steen, wat er op wijst dat hier op grote schaal gebruik gemaakt werd van recuperatiestenen.

- Het meest zorgwekkende schadebeeld werd vorig jaar vastgesteld, op de aansluiting van het sanitaire blok aan de brug met het molenhuis werd vergaande scheurvorming in de vloer en wanden vastgesteld. Oorzaak van de verzakking zou een wijziging aan de bodem zijn door grondwerken ter hoogte van het Mercatorplein zijn, waarbij dikwijls werfverkeer met zware grondverzetmachines was. Hierbij zou ook een bronbemaling toegepast geweest zijn en ook zou de ondergrondse watertoevoerleiding geraakt geweest zijn. Bij de verzakking scheurt de aanbouw zich in twee richtingen af van het molengebouw. Om na te gaan of de verzakking nog actief is, of inmiddels stabiliseerde, werden scheurmeters geplaatst om de situatie te monitoren. Voor meer gedetailleerde informatie hierover wordt verwezen naar het rapport van Monumentenwacht uit 2021<sup>16</sup>;

- De stabiliteitsproblemen dienen zeer dringend aangepakt te worden, de voorkomende scheurvorming is namelijk onrustwekkend. Nadat de resultaten van de scheurmeters bekend zijn dient verder onderzocht te worden hoe de oorzaak van de verzakking kan aangepakt worden, waarna de scheurvorming terug kan verankerd worden. Indien nodig wordt er in tussentijd gestut;

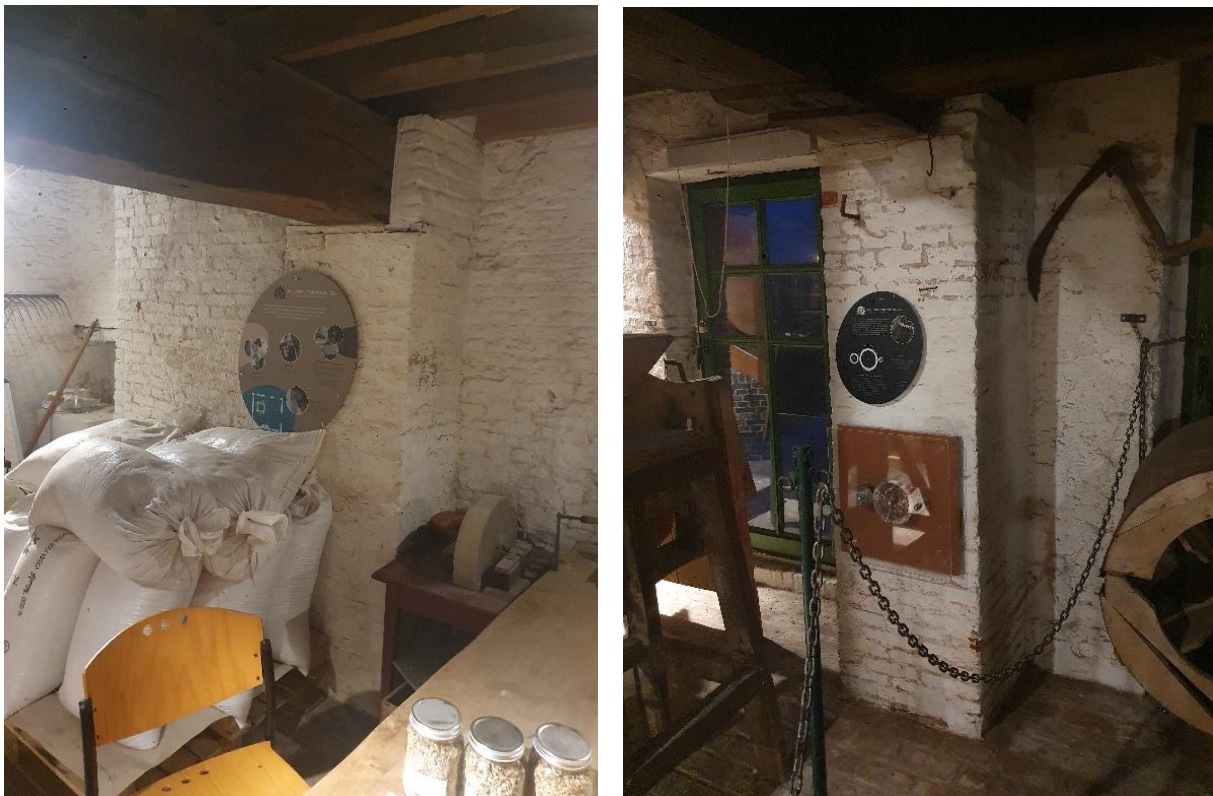
Fig. 106: De westelijke moerbalk is langs beide zijden opgelegd in bakstenen steunberen die tegen de wanden zijn aangebracht, volgens Kevin Poschet zou dit zijn omdat het bestaande metselwerk niet draagkrachtig genoeg meer was na de brand van 1567.

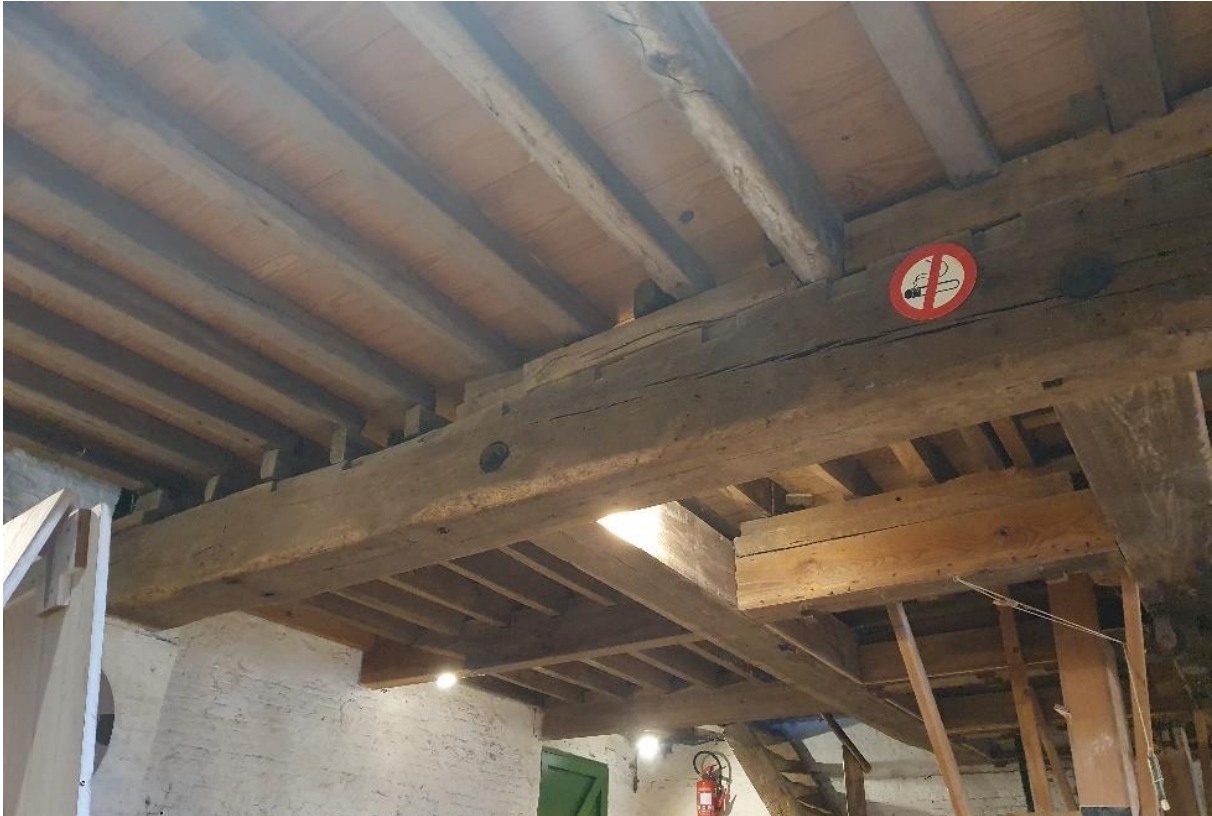
Fig. 110: De balken vertonen vele inkepingen en andere bouwsporen, er op wijzend dat de inrichting en maalsysteem dat hieraan verankerd zat reeds verschillende keren aangepast werd. Ook de kinderbalken moeten zich tijdens een voorgaande periode lager bevonden hebben, gezien de aanwezigheid van de loefgaten in de moerbalk.

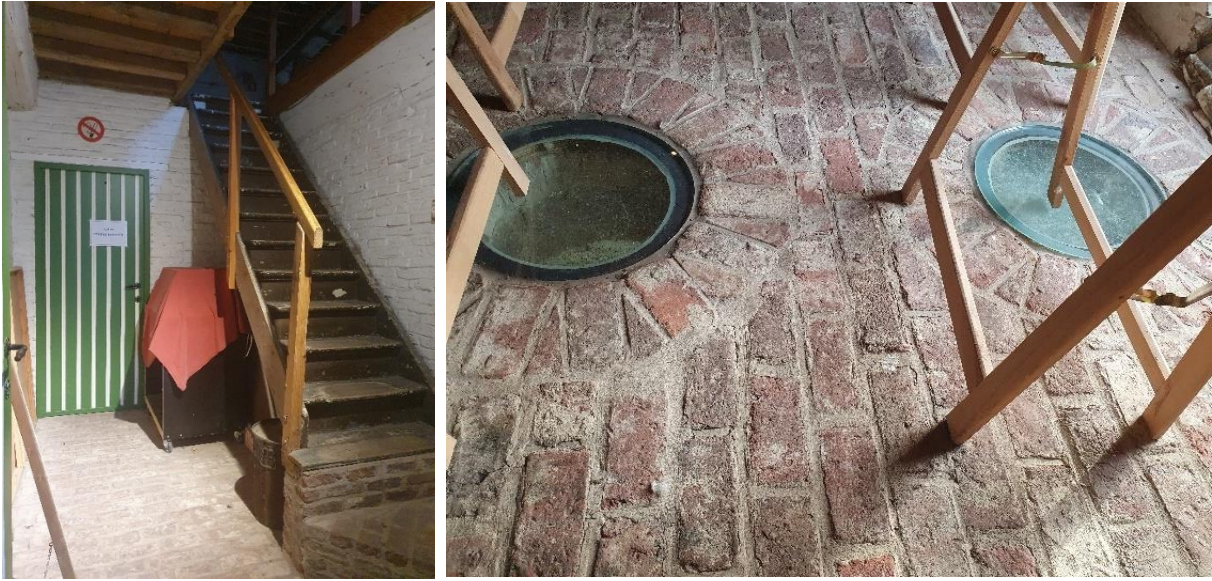
Fig. 117: De wanden van ruimte 0.6 zijn pas een latere toevoeging, het trapje werd bij de restauratie pas geplaatst, daarvoor zat dit aan de andere zijde van de ruimte (links). Kokers naar de vloedsluis ter hoogte van het venster (rechts).

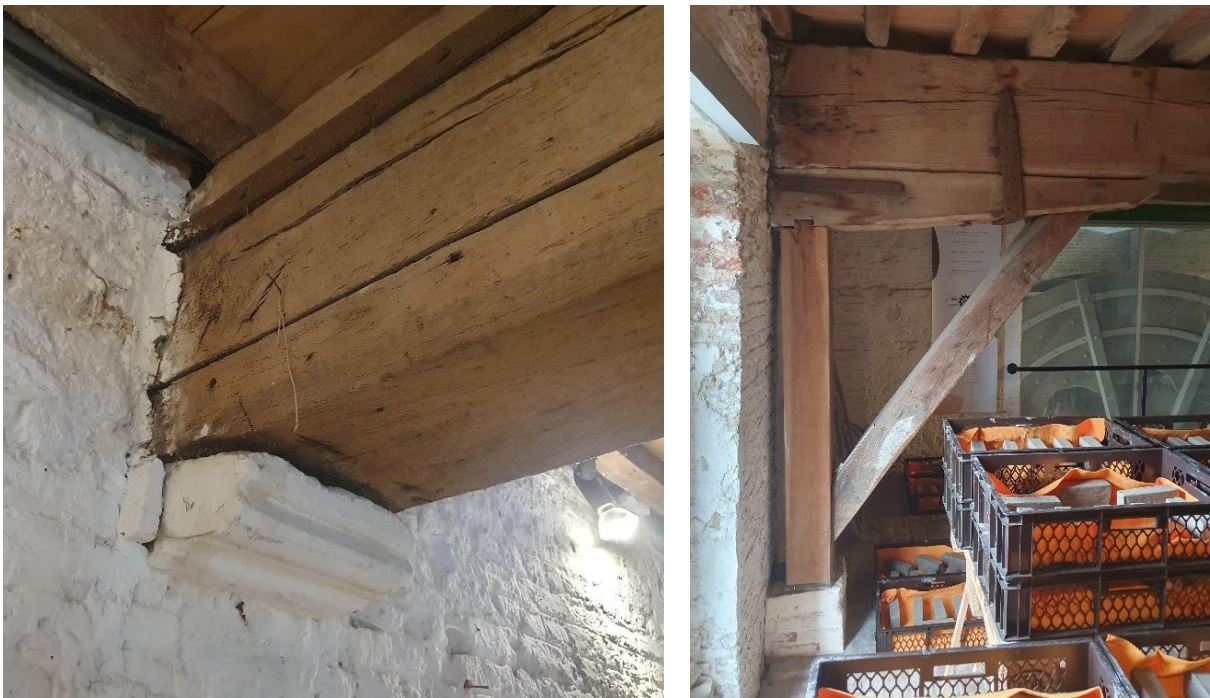
Fig. 118: Oplegging van de moerbalken op consoles met peerkraalprofilering, een typisch 16<sup>de</sup>-eeuwse uitwerking (links). Een van de moerbalken werd langs de zuidzijde versterkt door een balkslof op een stijl en korbeel te bevestigen (rechts).

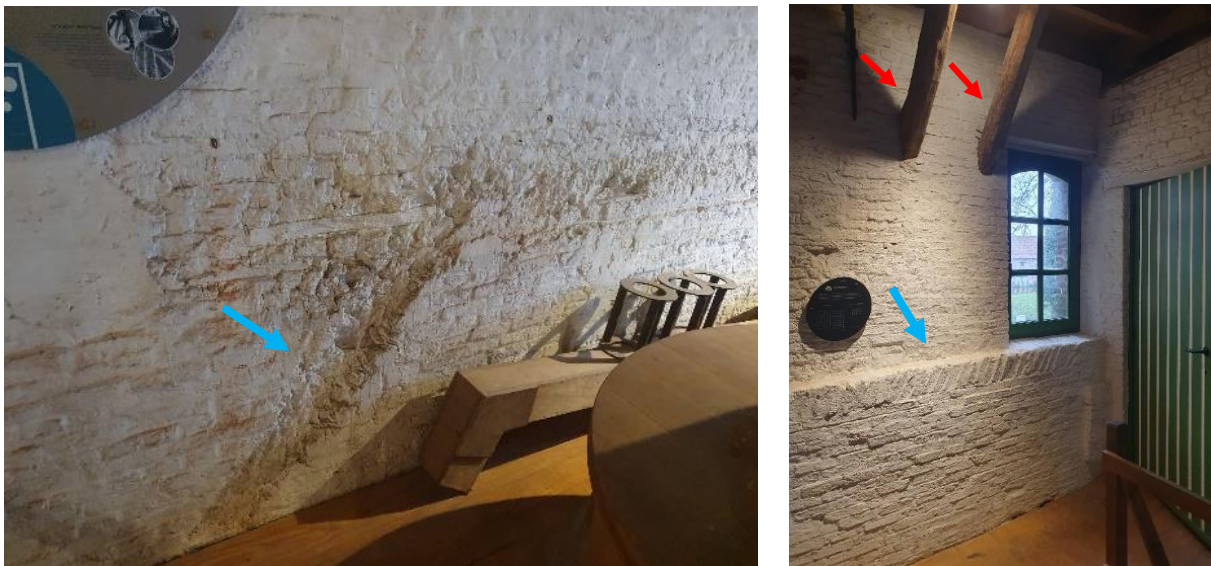
Fig. 124: Links: In de oostwand is een schuin spoor (blauw) van een verdwenen trap te zien, waarvan zou kunnen afgeleid worden dat ook op deze verdieping het vloerniveau moet gewijzigd geweest zijn. Het is echter niet duidelijk wat de oorspronkelijke toestand dan wel was en in welke periode de aanpassing er gekomen is. Rechts: In de noordwand is de wand onderaan dikker uitgevoerd en afgewerkt met een rollaag (blauw), waarboven de gevel dunner verder gezet wordt, wat volgens Kevin Poschet zou wijzen op de overgang tussen het oorspronkelijke metselwerk en de wederopbouw, maar waar het ook mogelijk is dat hier een houtbouw op stond. Daarboven twee balken (rood) die een inmiddels verdwenen schouwvolume dragen. Er zijn nergens sporen van een of meerdere haarden, noch kan het verloop van het schouwkanaal ergens afgelezen worden. Het is dan ook onduidelijk hoe de verwarming van de molen gebeurde, en of deze oorspronkelijk überhaupt zelfs verwarmd werd en deze schouw pas een latere toevoeging betrof.

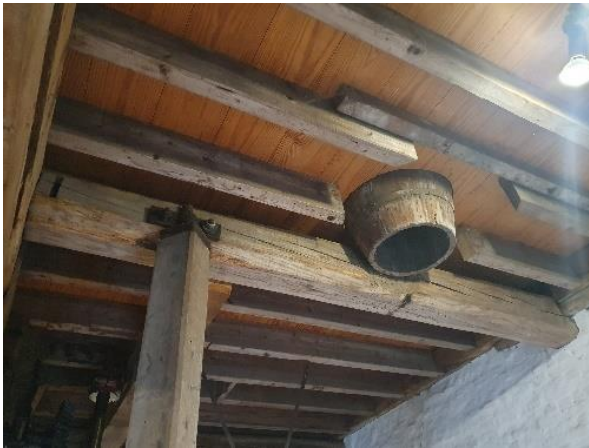
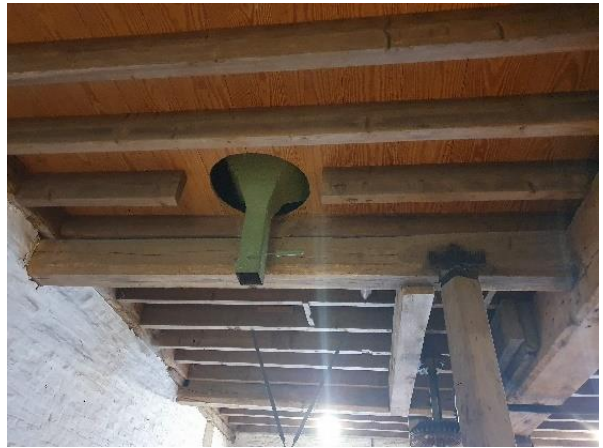
Fig. 130: Trechters in de plafond waarlangs het graan in de onderliggende karen werd gestort, er zijn slechts twee van de vier nog aanwezig, en elk van een ander type.
