BOUWHISTORISCHE STUDIE

Getijdenmolen te Rupelmonde

Rapport van het Bouwhistorisch Onderzoeksbureau Archivaria.  
In opdracht van Toerisme Vlaanderen, Grasmarkt 61, 1000 Brussel.

© Archivaria, 22 maart 2023

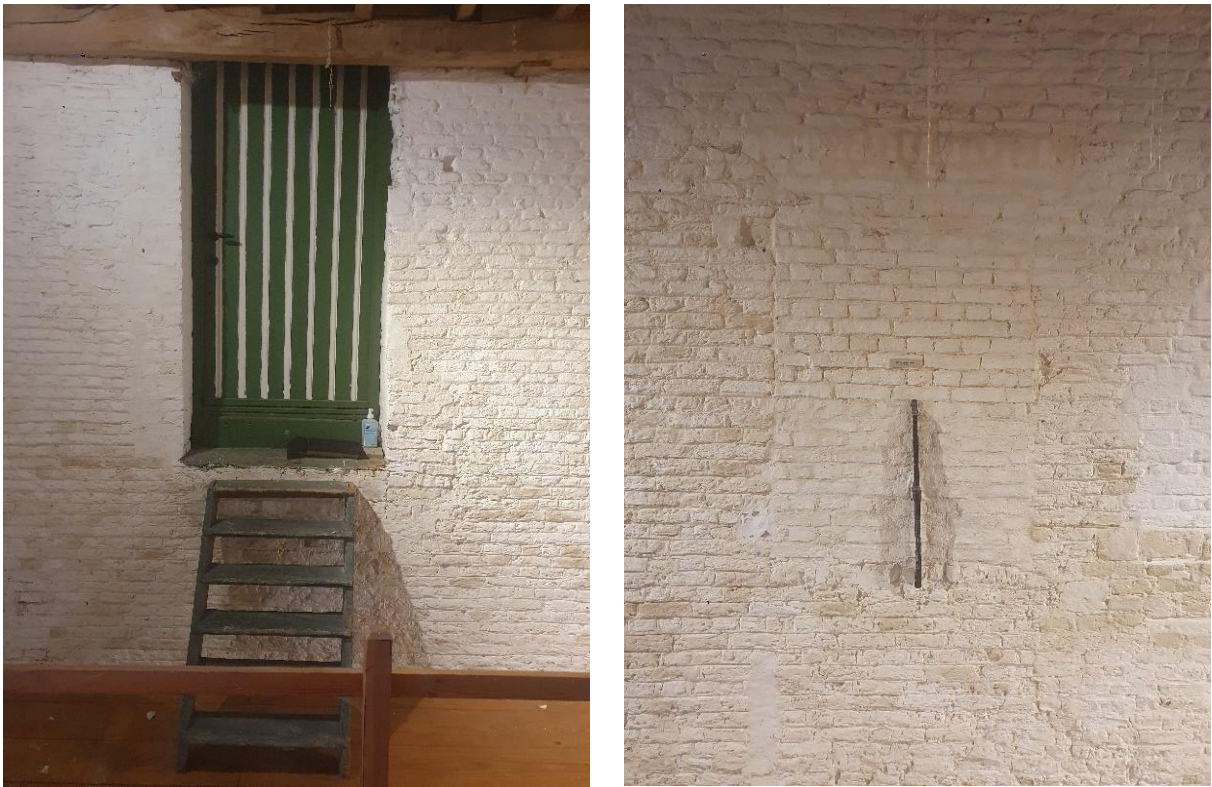
Fig. 134: In de oostgevel een recent deurtje naar de stalzolder (links) en een venster dat dichtgemaakt werd bij aanbouw van de stal (rechts).

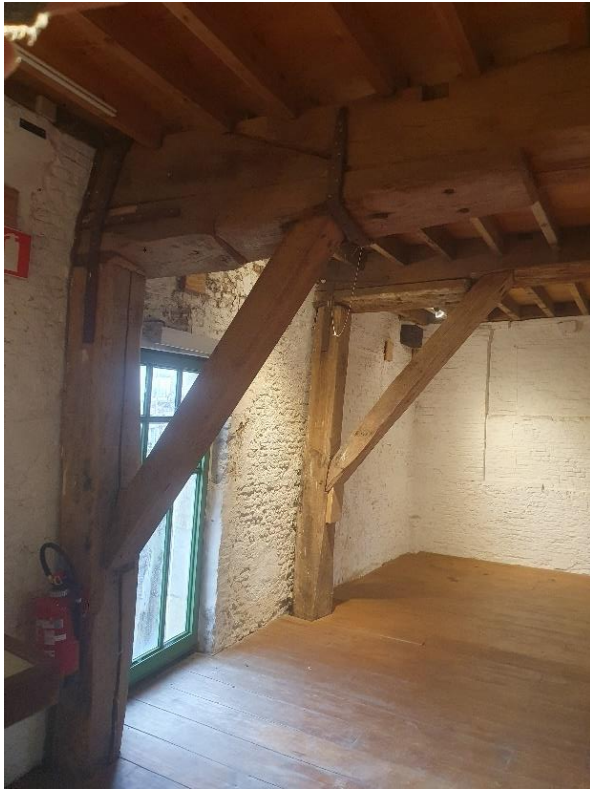
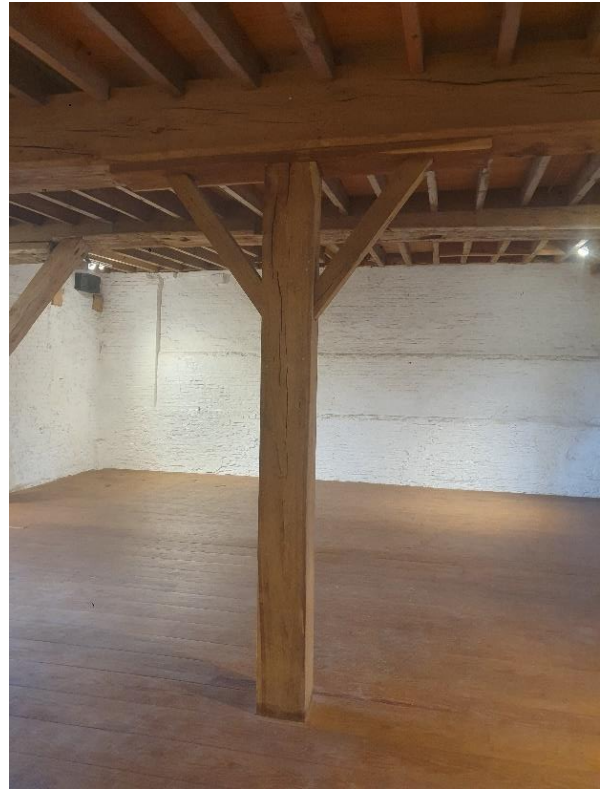
Fig. 136: Verstevingen aangebracht om de verzakking van de balkkoppen op te vangen.

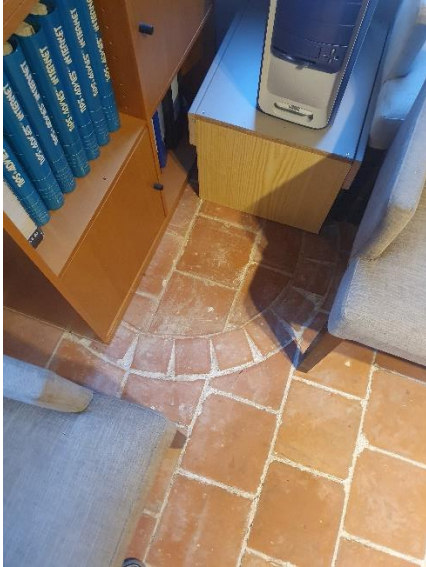
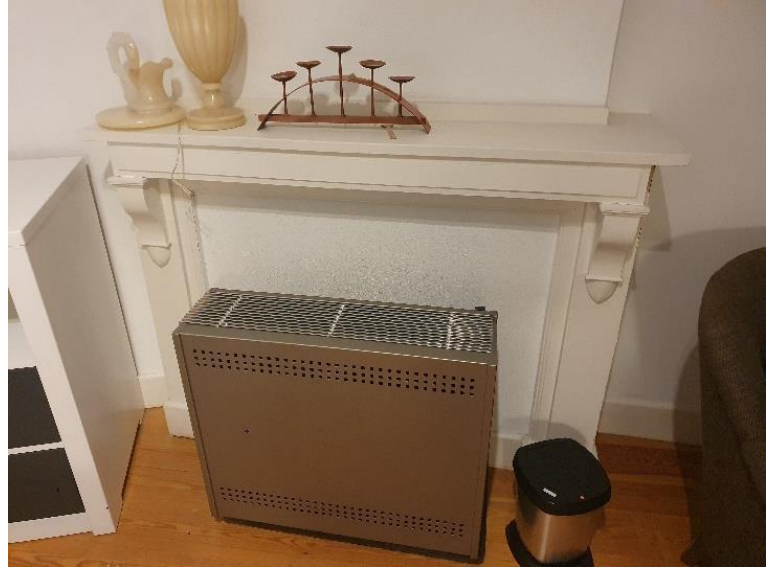
Fig. 156: Bij de restauratie werd beslist om bij het leggen van nieuwe vloeren de bestaande bouwsporen te hernemen. Het ronde dichtgemaakte gat zal te maken hebben met de voormalige keukenfunctie van deze ruimte (links). Sobere houten schouwmantels in de kamers (rechts).

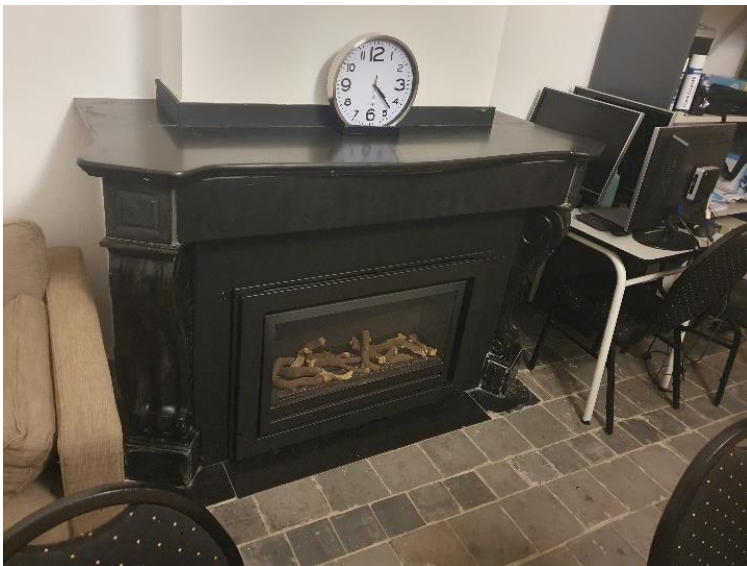
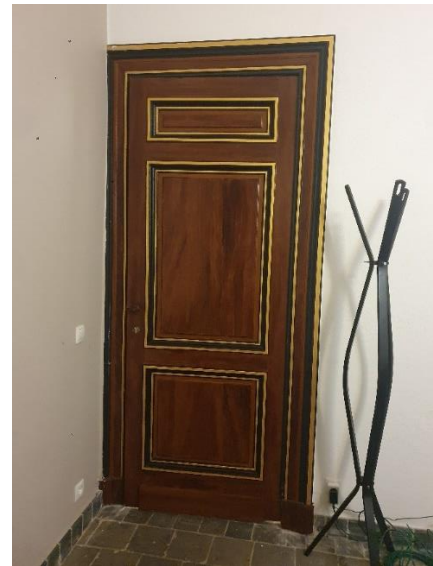
Fig. 159: Marmeren schouwmantel (links) en paneeldeur met imitatieschildering, waarbij de omlijsting aan de linkerzijde deels achter de valse voorzetwand ingewerkt zit (rechts).

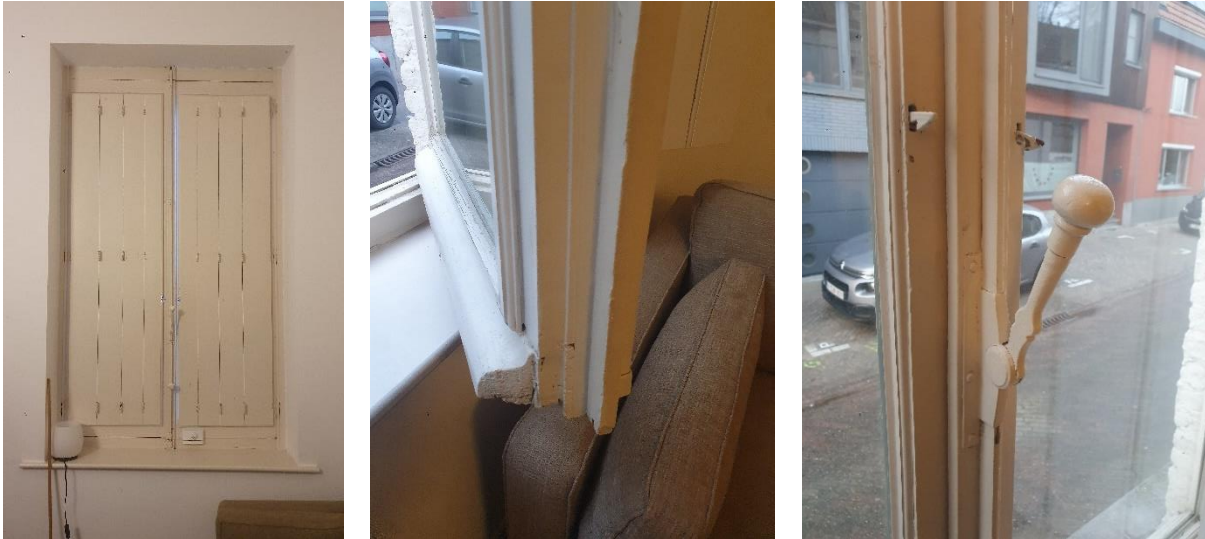
Fig. 160: Ramen met gesloten recente binnenluiken (links), de sluiting en opgelegde glaslatten langs buiten om bij de restauratie van de jaren 1990 dubbel glas te kunnen plaatsen (midden) en spanjolet met hendel als sluitsysteem, waarboven ingebouwde haakjes om de binnenluiken vast te zetten (rechts). Deze haakjes wijzen er op dat de ramen oorspronkelijk reeds van binnenluiken voorzien waren.

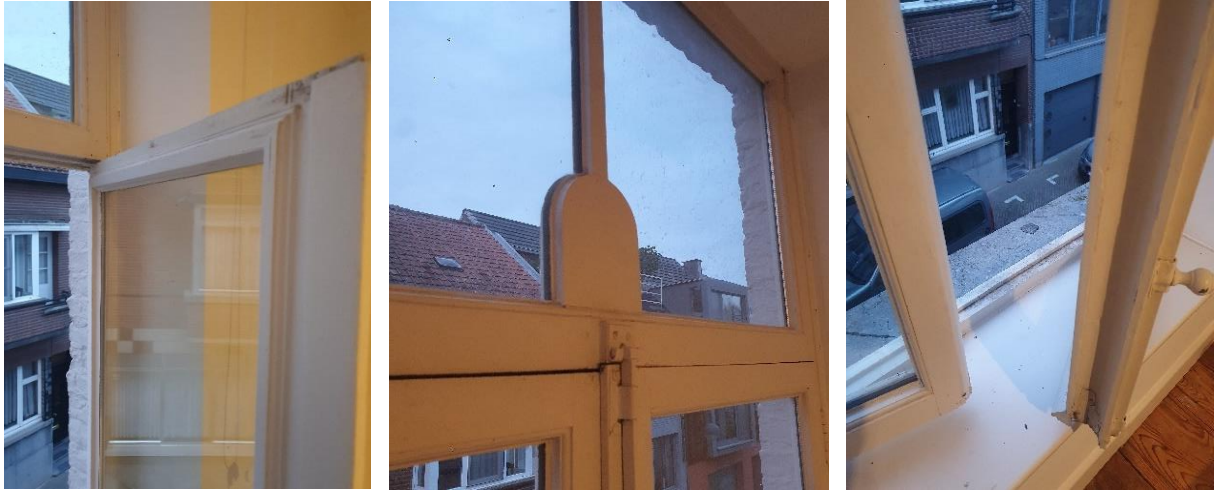
Fig. 167: Bij het plaatsen van het dubbel glas in de bestaande profielen werden opleglaten gebruikt en werd de oorspronkelijke roedeverdeling in de raamvleugels achterwege gelaten (links), de roedeverdeling op het bovenlicht werd op het nieuwe glas geplakt (midden). De oorspronkelijke spanjolet werd reeds vervangen aangezien de halfronde uitstulping diende om een vroeg type van spanjolet in te laten sluiten. De wolfbek (rechts) geeft aan dat deze ramen tijdens een andere periode geplaatst zijn dan de gelijkvloerse.

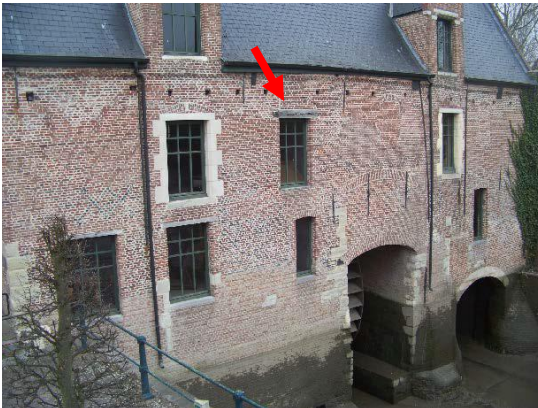
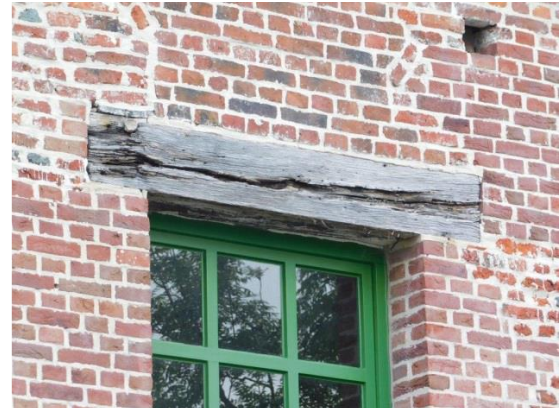
- Aan de bovenzijde van de inkompoort naar de molen is het hout tamelijk verweerd omdat het aflopend hemelwater gemakkelijk in het hout kan dringen;

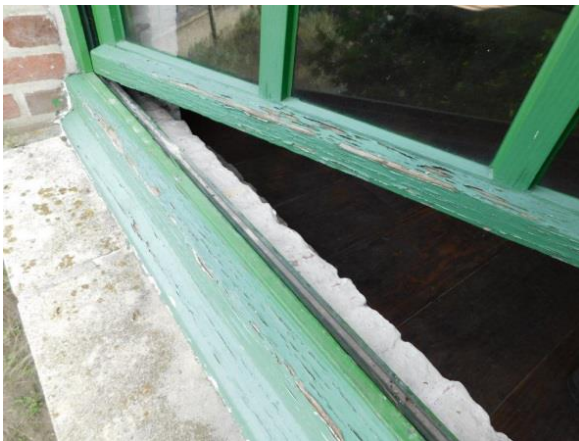
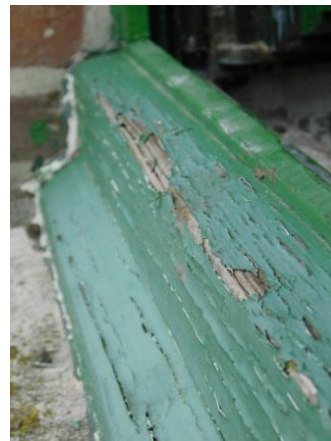
- Hoewel het schilderwerk zich nog in goede toestand bevond, zijn alle steendorpels van de gelijkvloerse straatramen van de molenaarswoning zwaar ingerot. De overige delen van de ramen zijn nog in orde;

- Verschillende houten elementen zijn al aangetast, zo dienen de steendorpels van de gelijkvloerse ramen van de molenaarswoning vervangen te worden, en houten lateien in het molenhuis. Om te voorkomen dat deze schade zich herhaalt wordt bij de lateien best bovenaan een zinken kraal aangebracht om waterinfiltratie te vermijden;
