KAPUCIJNENKLOOSTER KLOKSTRAAT

DEEL II: BOUWHISTORISCH ONDERZOEK

DE BOUWGESCHIEDENIS VAN HET KAPUCIJNENKLOOSTER

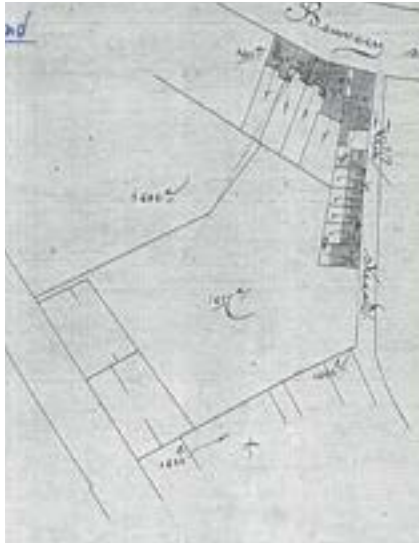
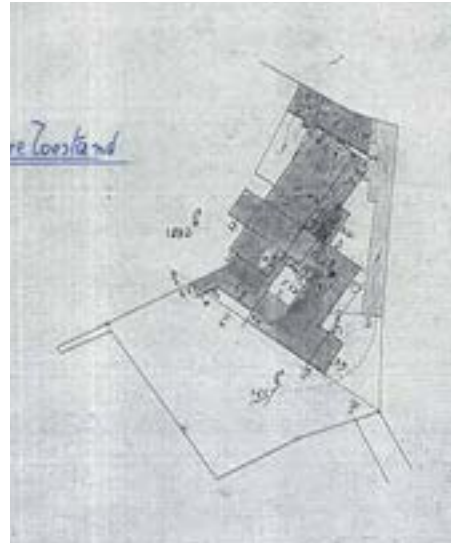
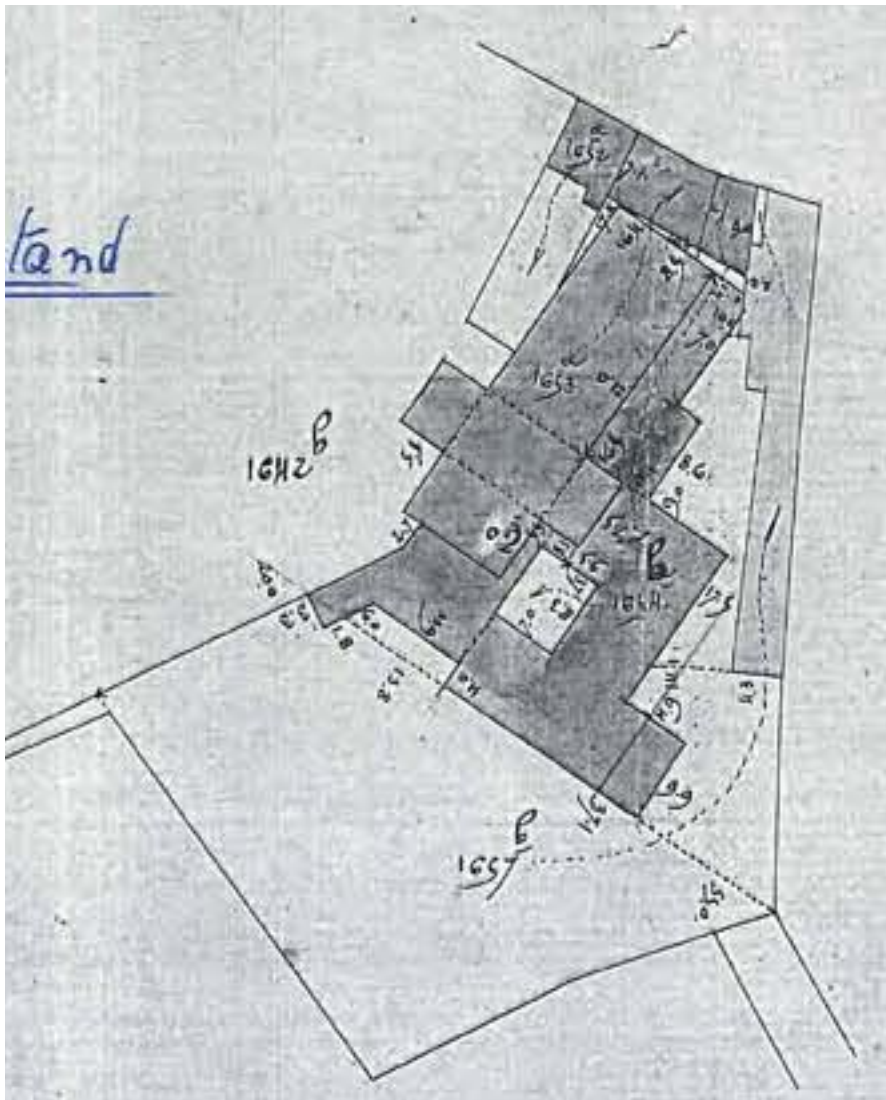
01. Kadastrale mutatieschets 1872 (voor en na wijziging) (FOD Financiën | Patrimoniumdocumentatie, Brugge 4e afd, sectie D, 1872, nr. 22)

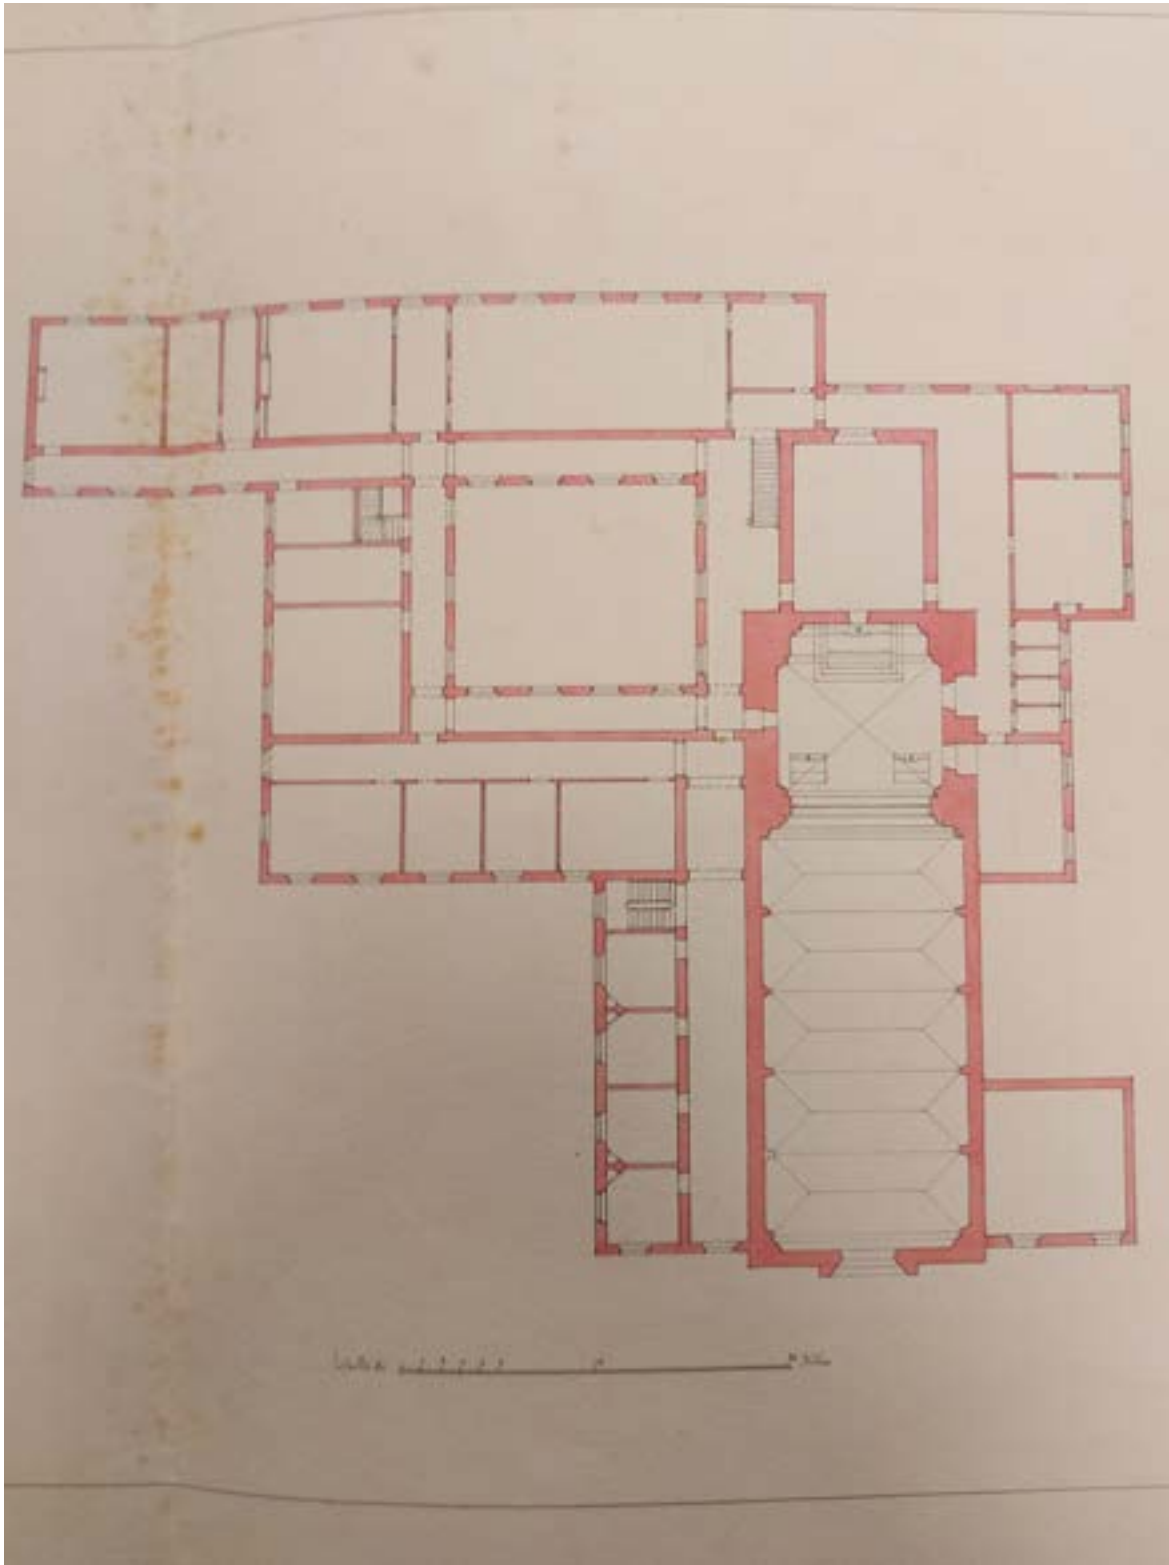
02. Plan van een Kapucijnenklooster (voorontwerp Boeveriestraat / opmeting St. Clarastraat?) met gelijkaardige opbouw als het Kapucijnenklooster aan de Boeveriestraat (KADOC, Archieven Kapucijnen (OFM Cap) - Vlaamse provincie S. Francisci ad SS. Stigmatum, niet-geïdentificeerde grondplannen (s. d. (sine dato))

Na de afbraak van het oude Kapucijnenklooster aan de Vrijdagmarkt en hun verhuis in maart 1867 naar een nieuwe vestiging in de Sint-Clarastraat, verwierven rond 1869 de Brugse Kapucijnen het huizenblok tussen de Boeveriestraat, de Klokstraat, de Maagdenstraat en de Hauwerstraat voor de bouw van hun tweede vestiging te Brugge.¹ Volgens de kronieken stond pater overste Ildefons Van Damme (1822-1880) in voor opmaak van de ontwerpplannen, die echter tot nu toe nooit zijn teruggevonden.² In het Kapucijnenarchief (KADOC) bevinden zich wel ongeïdentificeerde grondplannen van een Kapucijnenklooster met een zeer gelijkaardige opbouw van het huidige klooster (afb.02).³

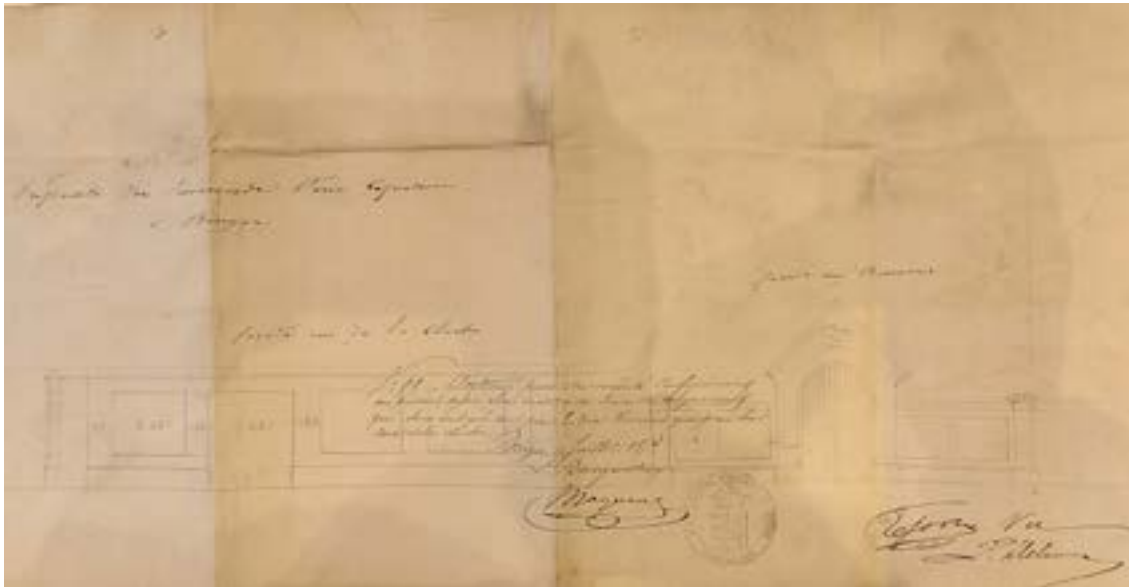
03. Plan bij bouwaanvraag 1873/99 voor de bouw van de omheiningmuur aan de Klokstraat en de Boeveriestraat, s.n., 11 juli 1873 (Stadsarchief Brugge)

Na de aankoop door de stad van een deel van de grond voor de verbreding van de Klokstraat in 1873 werd de omheiningmuur gebouwd met aan het voorplein aan de Boeveriestraat een toegangspoort met cartouche met symbool van de kapucijnenorde en chronogram "ABSIT NOBIS GLORIARI NISI CRUCDOMINI NOSTRI JESU CHRISTI". Tegelijk werden enkele kleinere bijgebouwen aan de Klokstraat opgetrokken (cf. bouwaanvraag en kadastrale mutatieschets afb. 03-04).

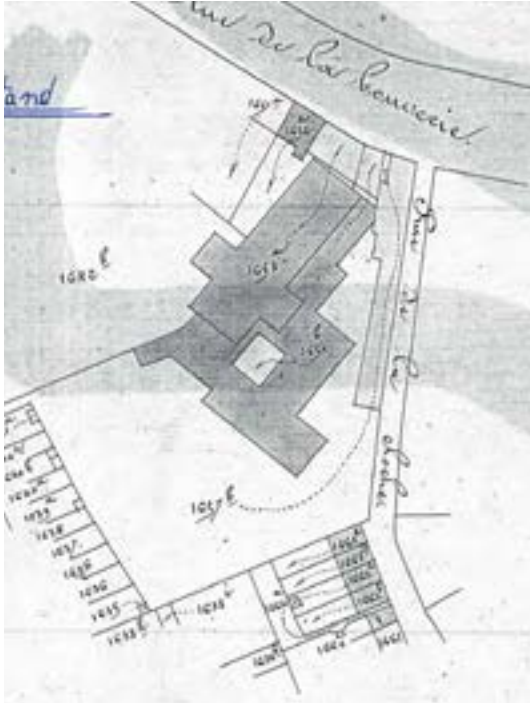
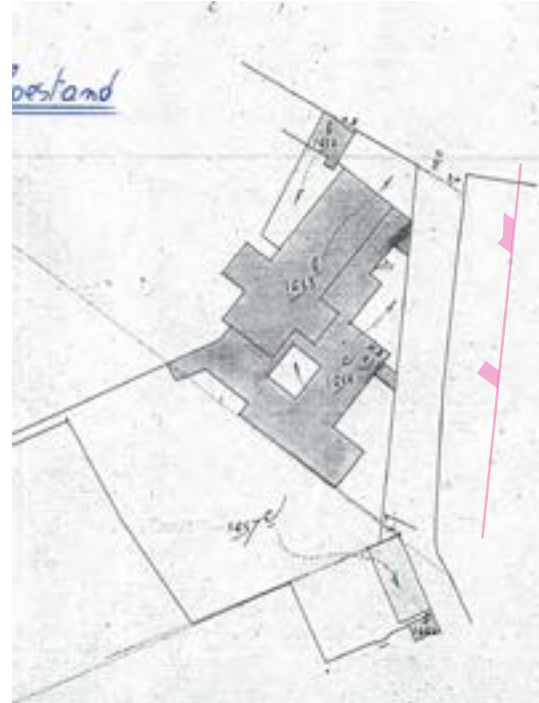
04. Kadastrale mutatieschets 1874 (voor en na wijziging en met aanduiding op de nieuwe toestand van de gewijzigde/ toegevoegde delen (cf. rood)) (FOD Financiën | Patrimoniumdocumentatie, Brugge 4e afd, sectie D, 1874, nr. 19)

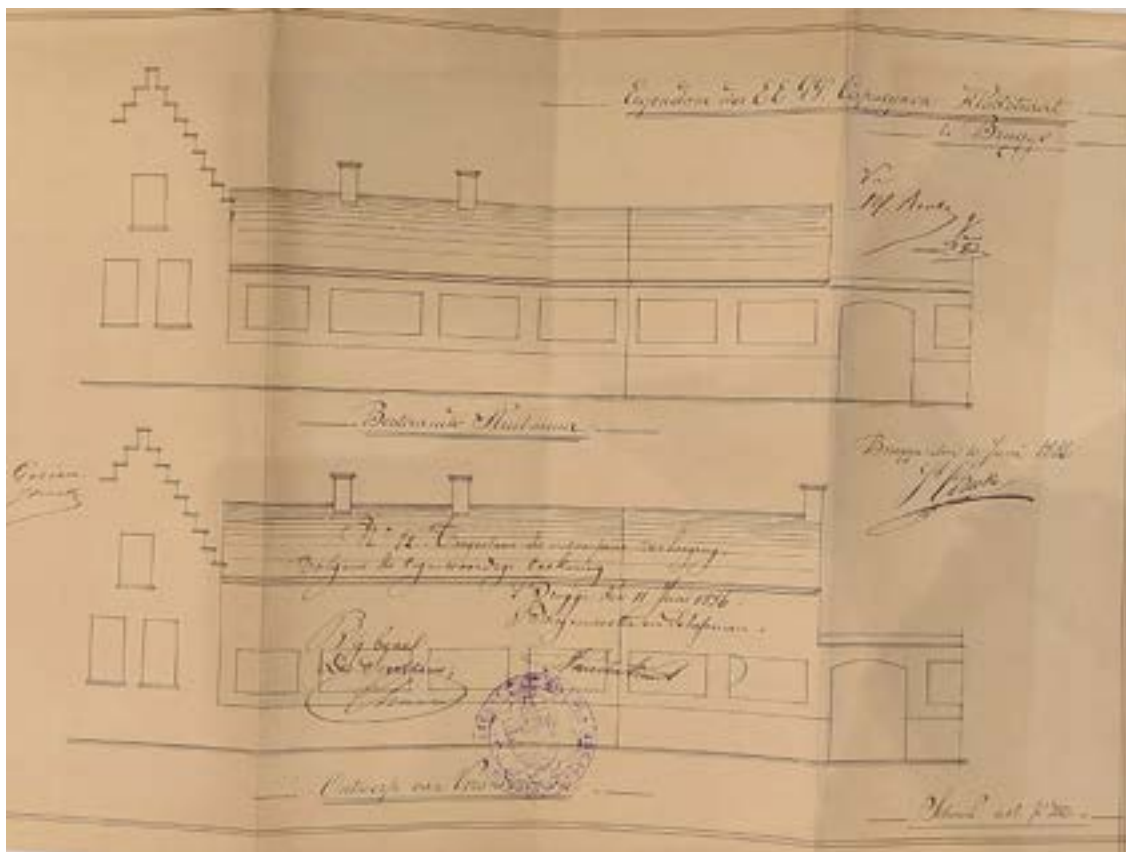
05. Plan bij bouwaanvraag 1886/72 voor de veranderingen aan de Klokstraat (bouw vleugel en verhoging afsluitingsmuur), architect Jh. Coucke, 10 juni 1886 (Stadsarchief Brugge)

In 1885 werd een Serafijns college aan het klooster verbonden en ingericht in de bestaande gebouwen aan de Maagdenstraat.⁶ Aan de Klokstraat werd in 1886 een nieuwe langsvleugel met bijgebouwen voor het klooster opgetrokken (afb.05-06). In 1891 werd een bouwaanvraag ingediend voor het "bouwen van twee aanhorigheden aan de Klokstraat". Volgens het plan van architect J. Coucke werden toen de dwarsvleugel in het verlengde van de zuidelijke transeptarm en ook het bijgebouw tegen de omheiningmuur opgetrokken (afb.08). In 1898 werden de collegegebouwen aan de Maagdenstraat heropgetrokken in neogotische stijl (afb.09).

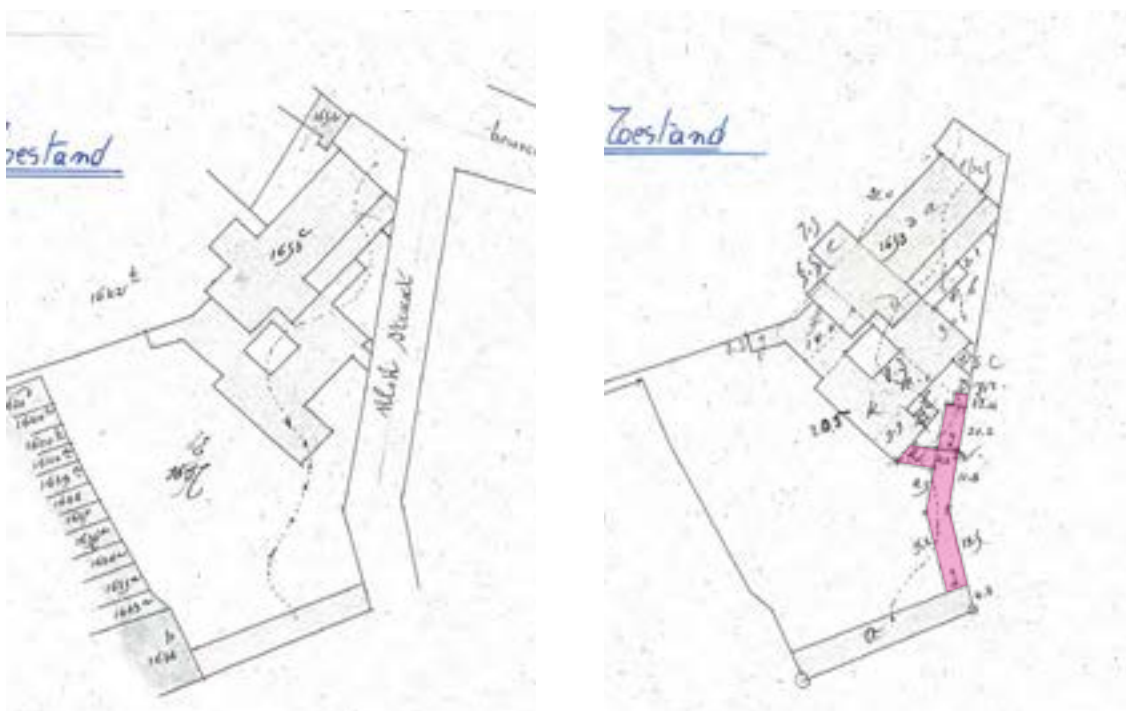
06. Kadastrale mutatieschets 1887 (voor en na wijziging en met aanduiding op de nieuwe toestand van de gewijzigde/toegevoegde delen) (FOD Financiën | Patrimoniumdocumentatie, Brugge 4e afd, sectie D, 1887, nr. 21)

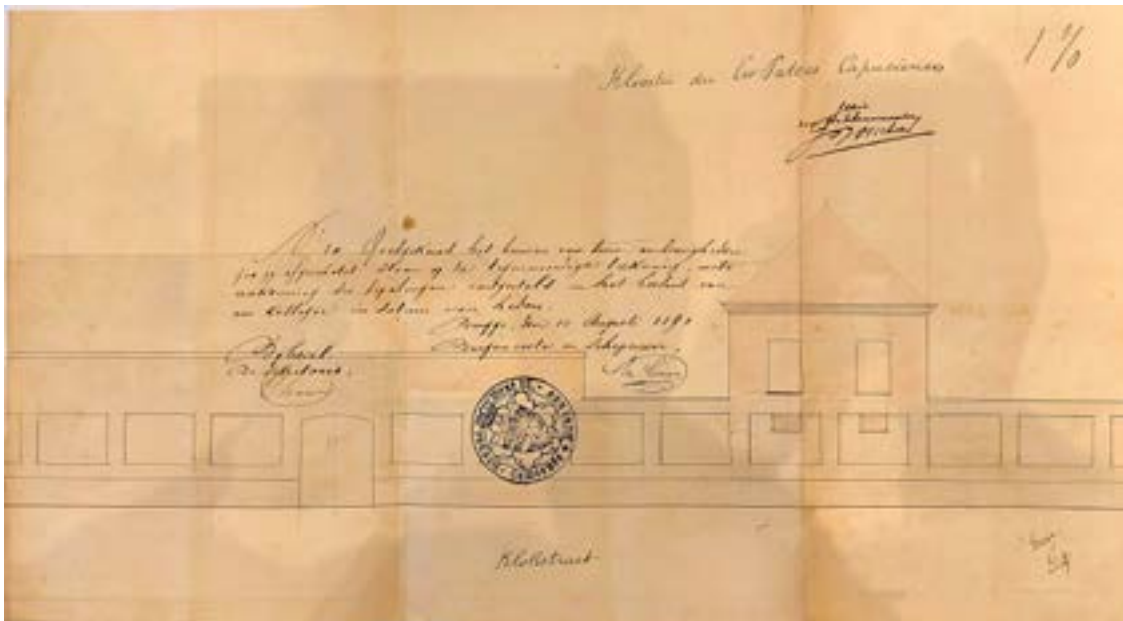
08. Plan bij bouwaanvraag 1891/80 voor **het bouwen van twee aanhorigheden** aan de Klokstraat, architect J. Coucke, 10 aug.1891 (Stadsarchief Brugge)

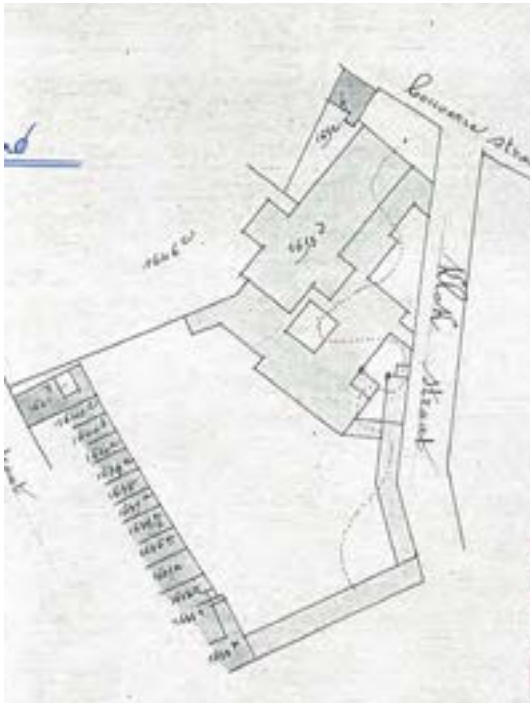
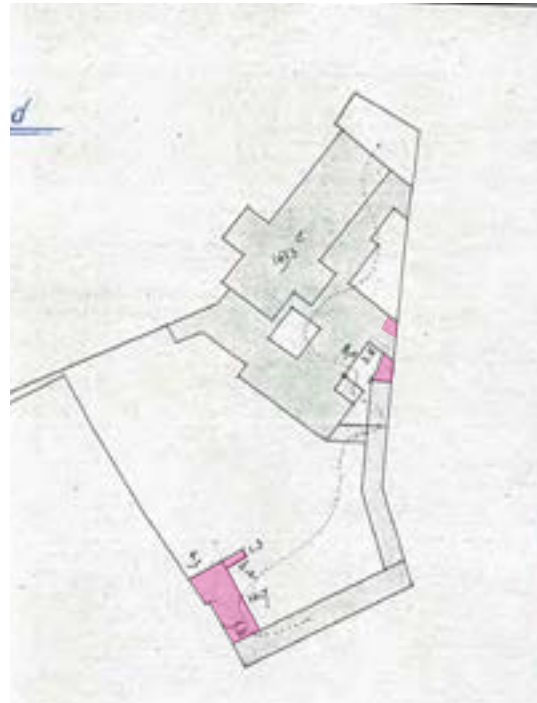
07. Kadastrale mutatieschets 1892 (voor en na wijziging en met aanduiding op de nieuwe toestand van de gewijzigde/toegevoegde delen (cf. rood)) (FOD Financiën | Patrimoniumdocumentatie, Brugge 4e afd, sectie D, 1892, nr. 22)

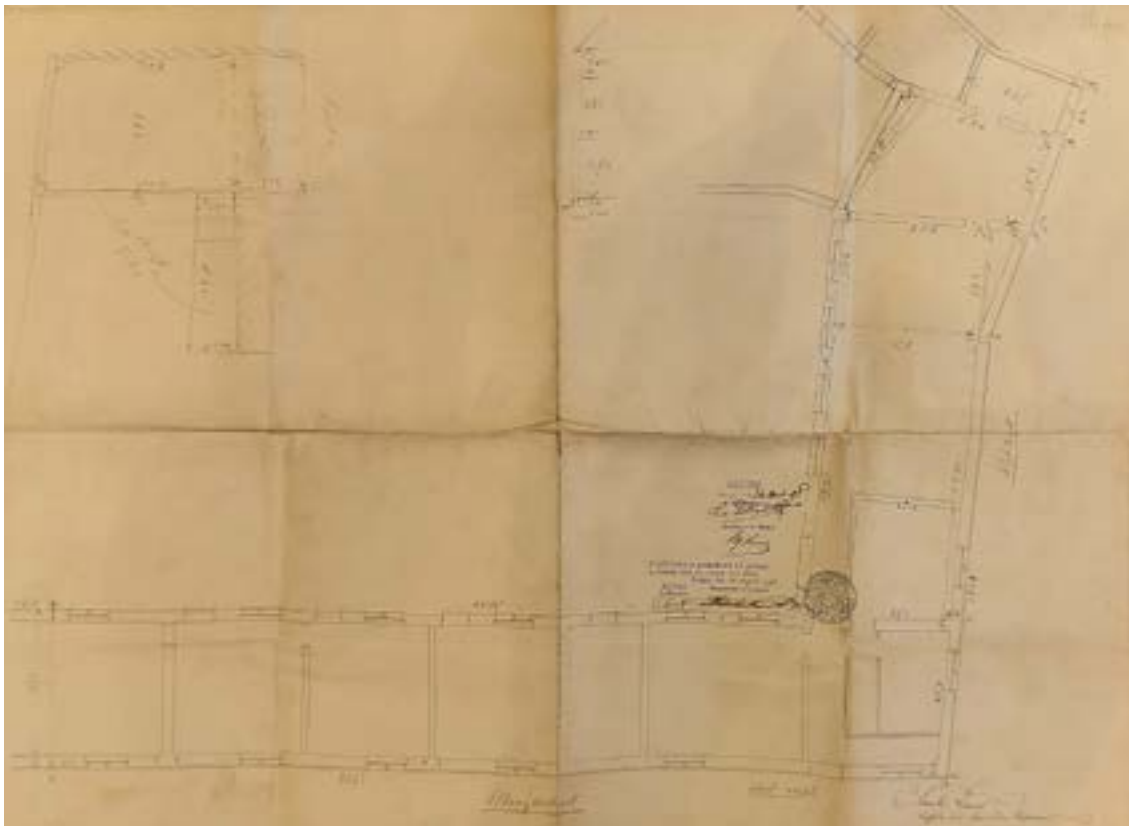
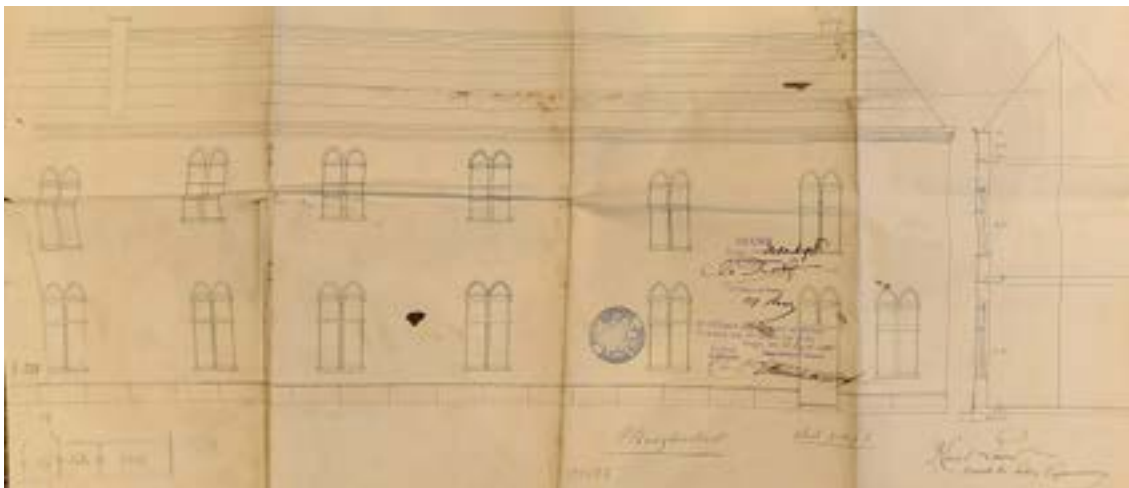
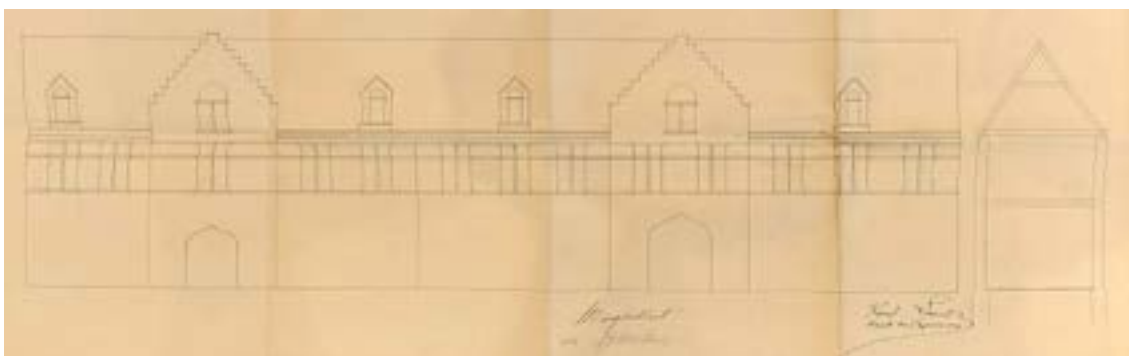
09. Plannen bij bouwaanvraag 1898/132 voor de bouw (?) of opmeting van het Serafijnencollege, s.n. goedgekeurd 24 aug. 1898 (Stadsarchief Brugge)

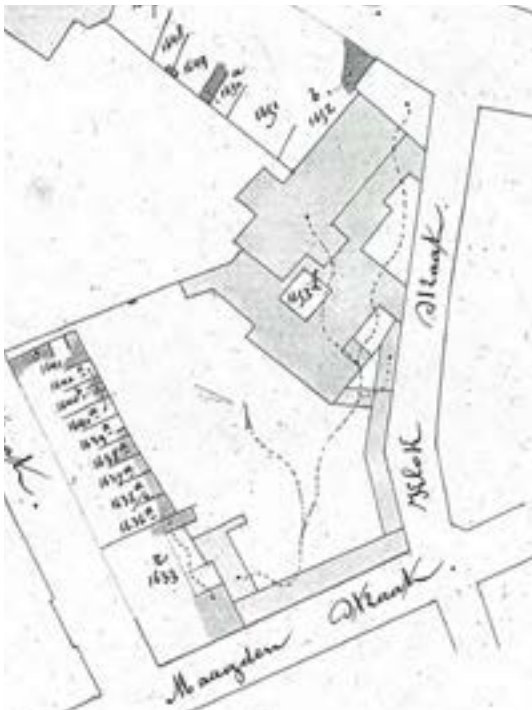
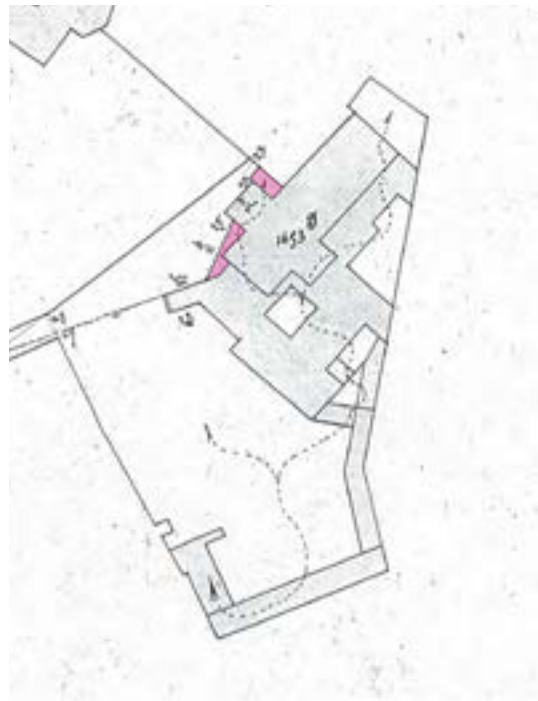
10. Kadastrale mutatieschets 1899 (voor en na wijziging en met aanduiding op de nieuwe toestand van de gewijzigde/toegevoegde delen) (FOD Financiën | Patrimoniumdocumentatie, Brugge 4e afd, sectie D, 1899, nr. onbekend)

Rond 1899 werden de bijgebouwen met sacristie aan de noordzijde van de kerk gebouwd (afb.10).

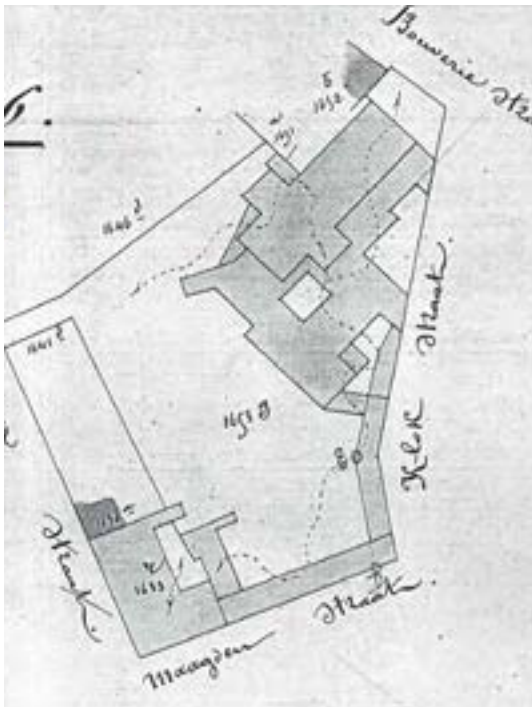
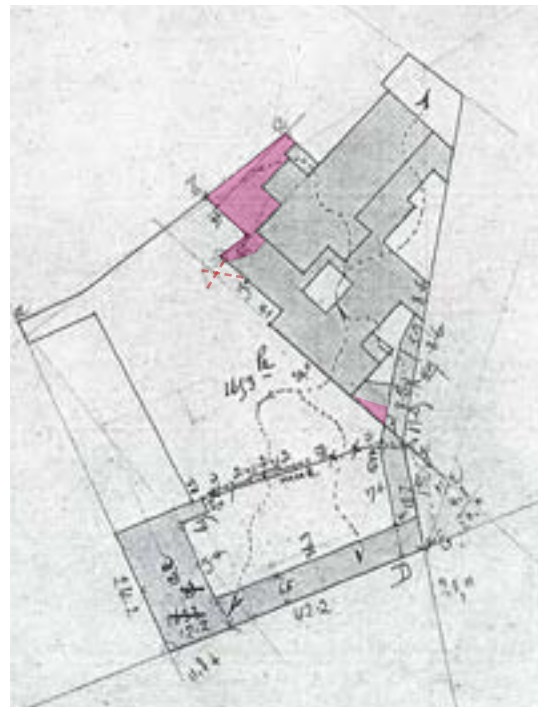
11. Kadastrale mutatieschets 1900 (voor en na wijziging en met aanduiding op de nieuwe toestand van de gewijzigde/toegevoegde delen (cf. rood)) (FOD Financiën | Patrimoniumdocumentatie, Brugge 4e afd, sectie D, 1900, nr. 16)

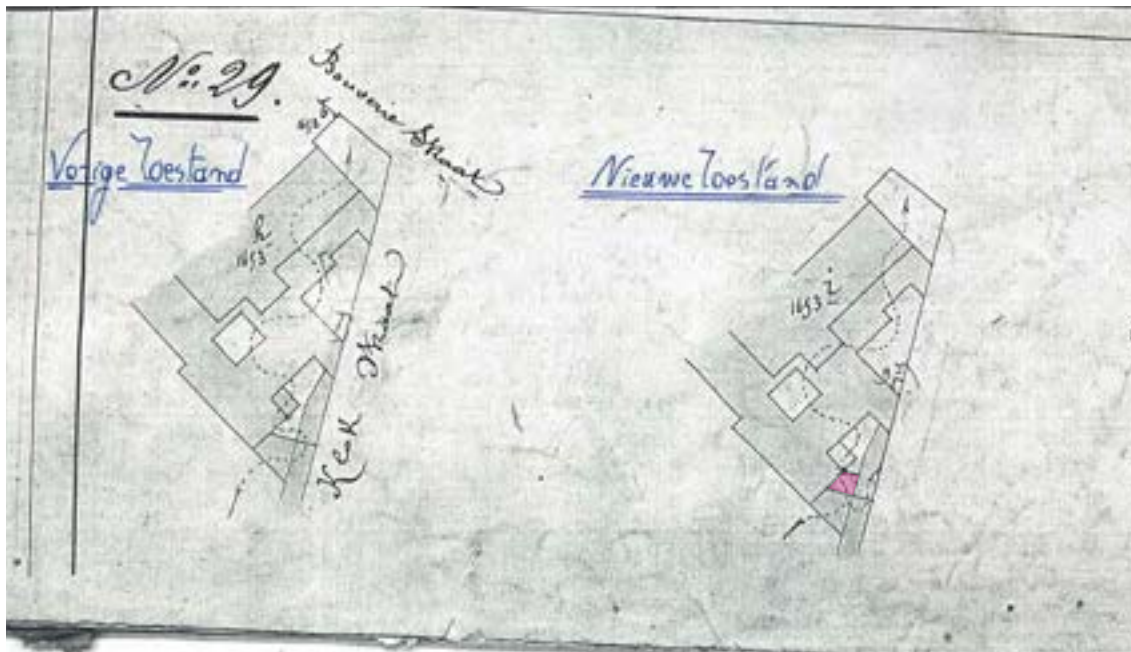
12. Kadastrale mutatieschets 1904 (voor en na wijziging en met aanduiding op de nieuwe toestand van de gewijzigde/ toegevoegde delen) (FOD Financiën | Patrimoniumdocumentatie, Brugge 4e afd, sectie D, 1904, nr. 29)

Volgens de kadastrale mutatieschetsen vonden in 1903 wijzigingen plaats in de aansluiting tussen de tuin- en straatvleugel (afb.12). In 1906 werd een bouwaanvraag met plannen van architect J. Goethals ingediend voor de verbouwing van de tuinvleugel. Op de gevel- en doorsnedeplannen voor het "stichten van nieuwe cellen, gemakken en pissijnen" is te zien dat toen de vleugel met één verdieping werd verhoogd en dat de vensteropeningen aan de tuinzijde van de bovenverdieping tot grotere vensters werden aangepast (afb.13-15).

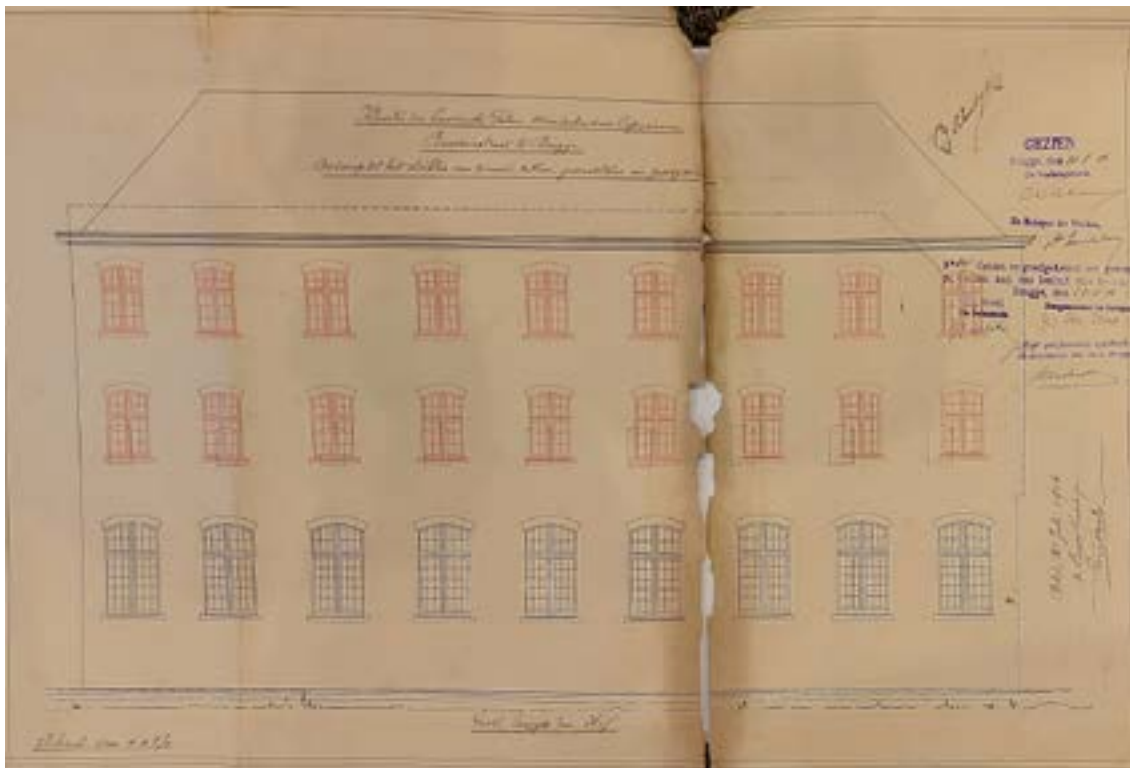
13. Plan bij bouwaanvraag 1906/245 voor 'stichten van nieuwe cellen, gemakken en pissijnen - gevel langs den hof', architect J. Goethals (Aalst) (Stadsarchief Brugge)

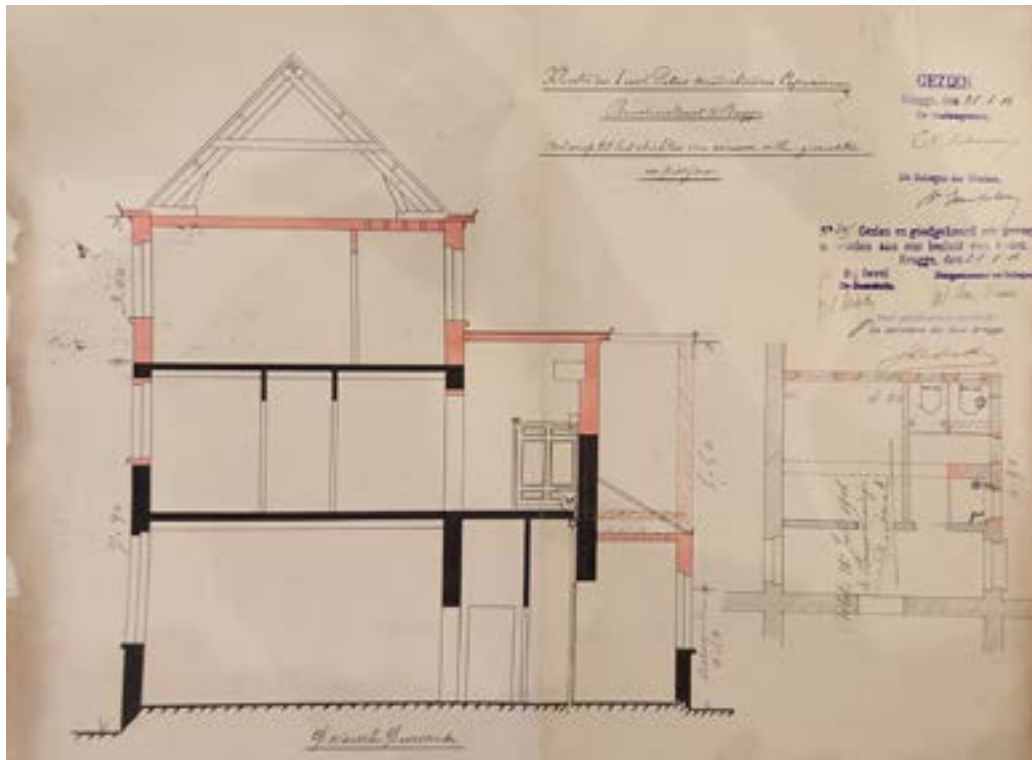
14. Plan bij bouwaanvraag 1906/245 voor 'stichten van nieuwe cellen, gemakken en pissijnen - dwarsche doorsnede", architect J. Goethals (Aalst) (Stadsarchief Brugge)

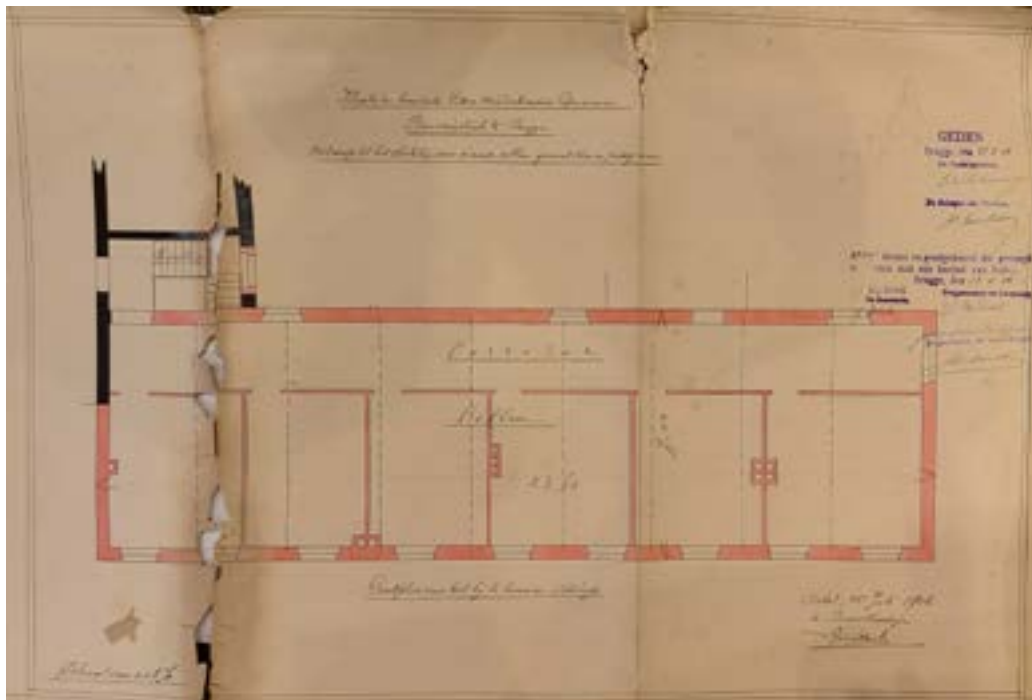
15. Plan bij bouwaanvraag 1906/245 voor 'stichten van nieuwe cellen, gemakken en pissijnen - grondplan van het bij te bouwen verdiep , architect Goethals (Stadsarchief Brugge)

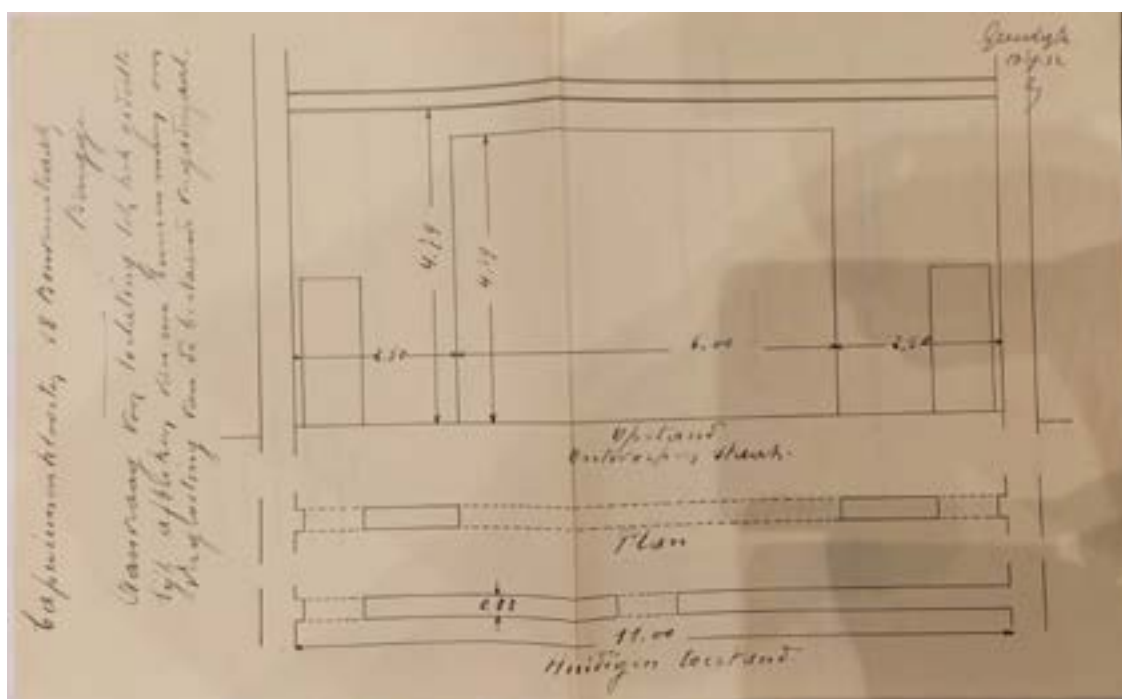
17. Plan bij bouwaanvraag 1932/1930 voor 'het deeltelijk afbreken van een binnenmuur voor vergroting van de bestaande vergaderzaal (Stadsarchief Brugge)

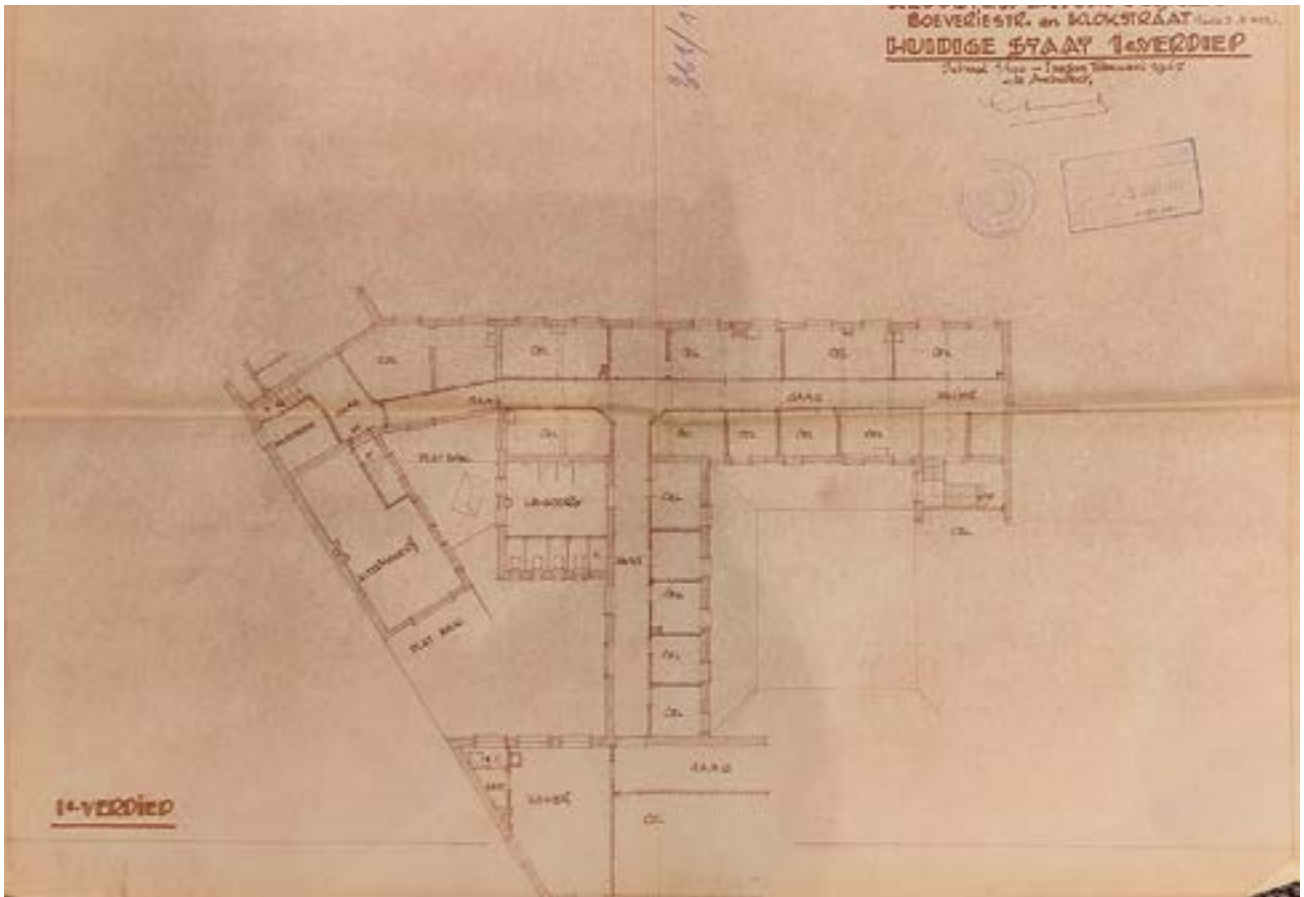
21. Plan bestaande toestand 1ste verdiep voor herstel oorlogsschade, architect Emiel Allewaerts, feb. 1947 (Stadsarchief Brugge, bouwaanvraag 1947/361)

Het bestek en de plannen (afb. 19-26) van architect Emiel Allewaert (Izegem) voor de heropbouw en de herinrichting van het klooster bleven bewaard.¹⁵ De werken werden uitgevoerd door aannemer Albert Verscheure.¹⁶

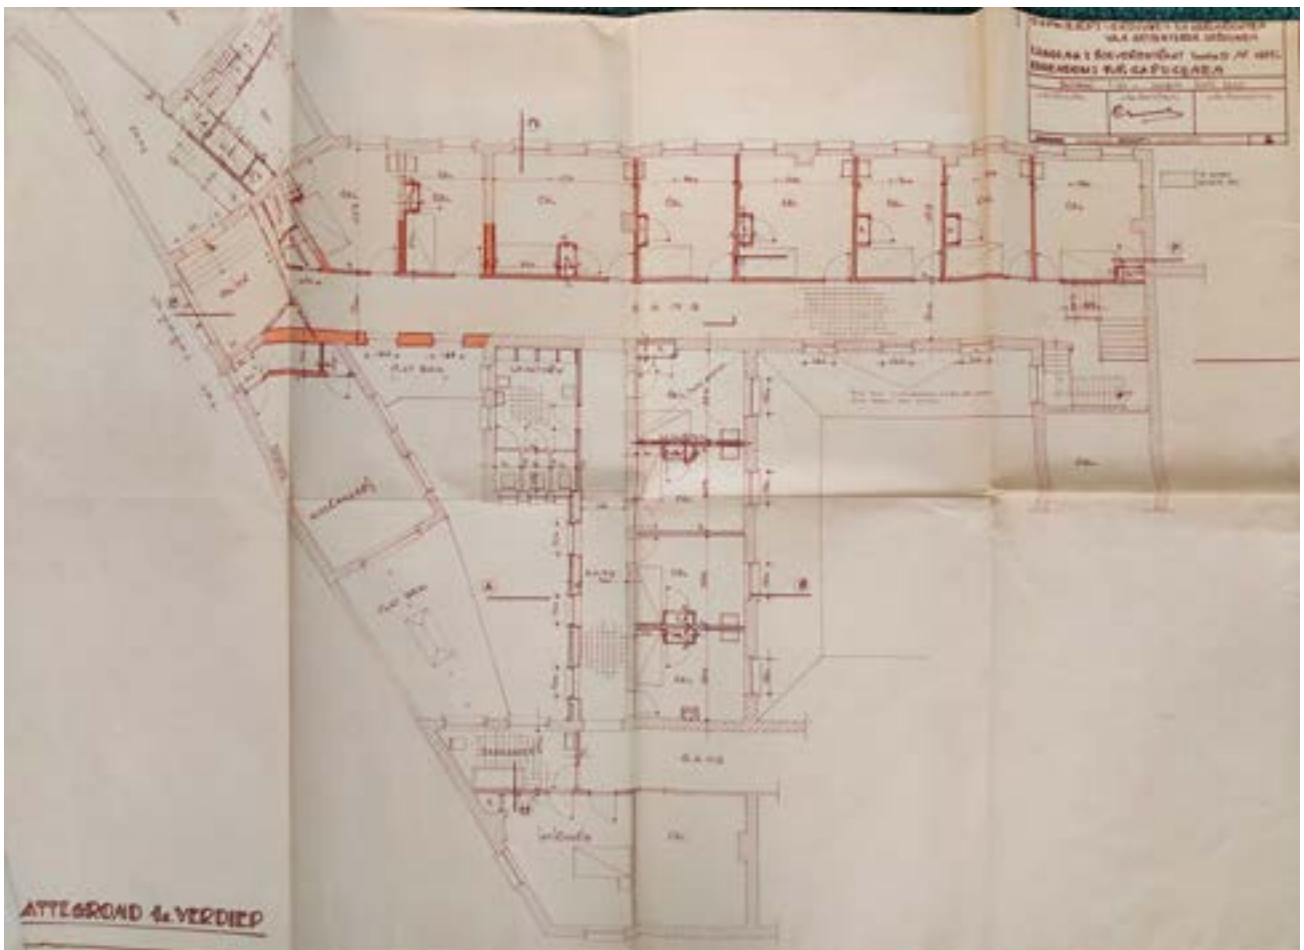
22. Plan ontwerp 1ste verdiep voor herstel oorlogsschade, architect Emiel Allewaerts, feb. 1947 (Stadsarchief Brugge, bouwaanvraag 1947/361)

De bovenverdieping van de tuinvleugel kreeg een volledig nieuwe indeling met grotere kamers aan één zijde van de gang, die zich voortaan aan koer- en pandgangzijde bevond. De oude binnenindeling met kleine cellen aan weerszijden van een centrale gang werd afgebroken. De vroegere celvensters aan de gang werden vergroot en in de straatgevel aan de Klokstraat werd een driedelig venster ter verlichting van het nieuwe bordes met granito-trap toegevoegd.

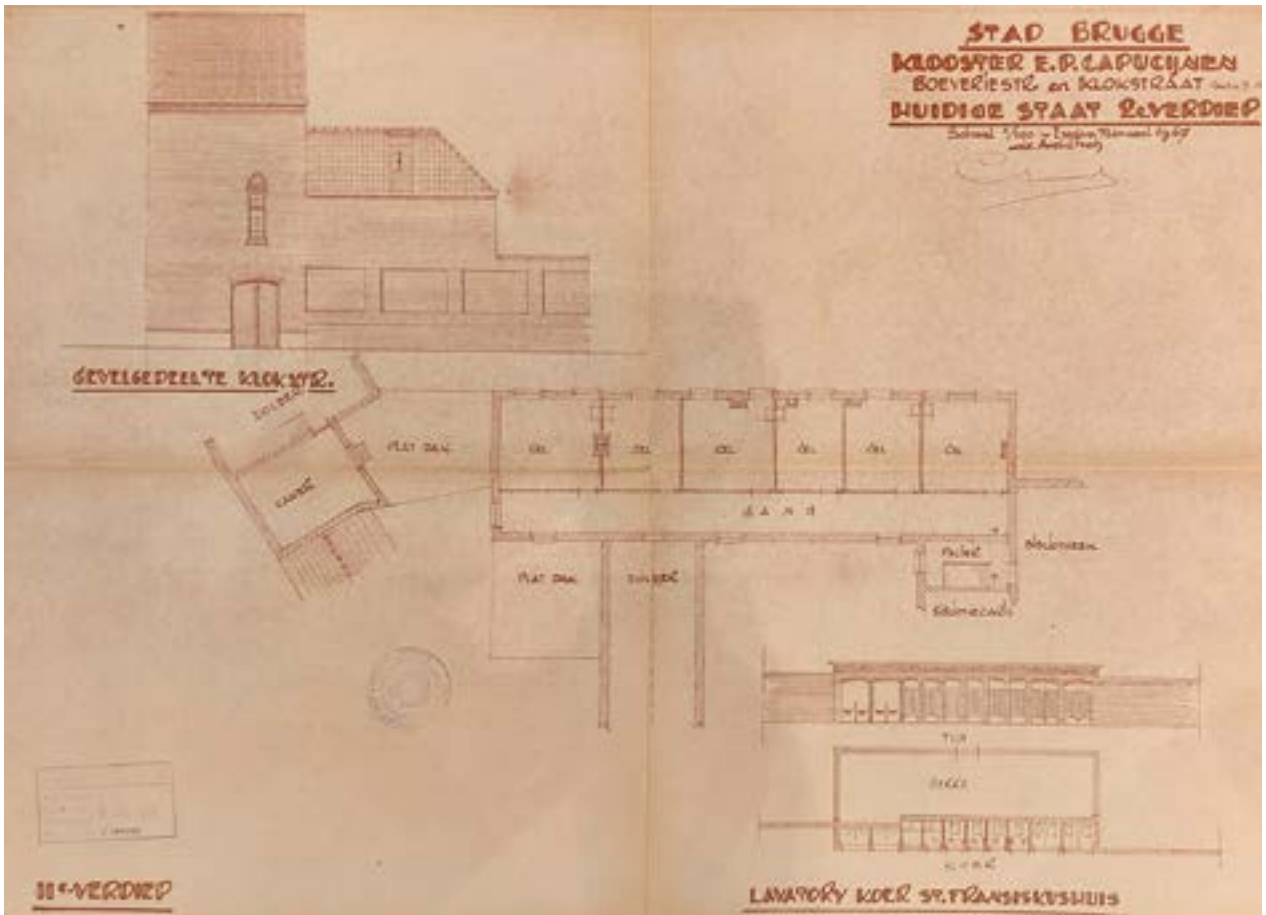
23. Plan bestaande toestand 2de verdiep voor herstel oorlogsschade, architect Emiel Allewaerts, feb. 1947 (Stadsarchief Brugge, bouw-aanvraag 1947/361)

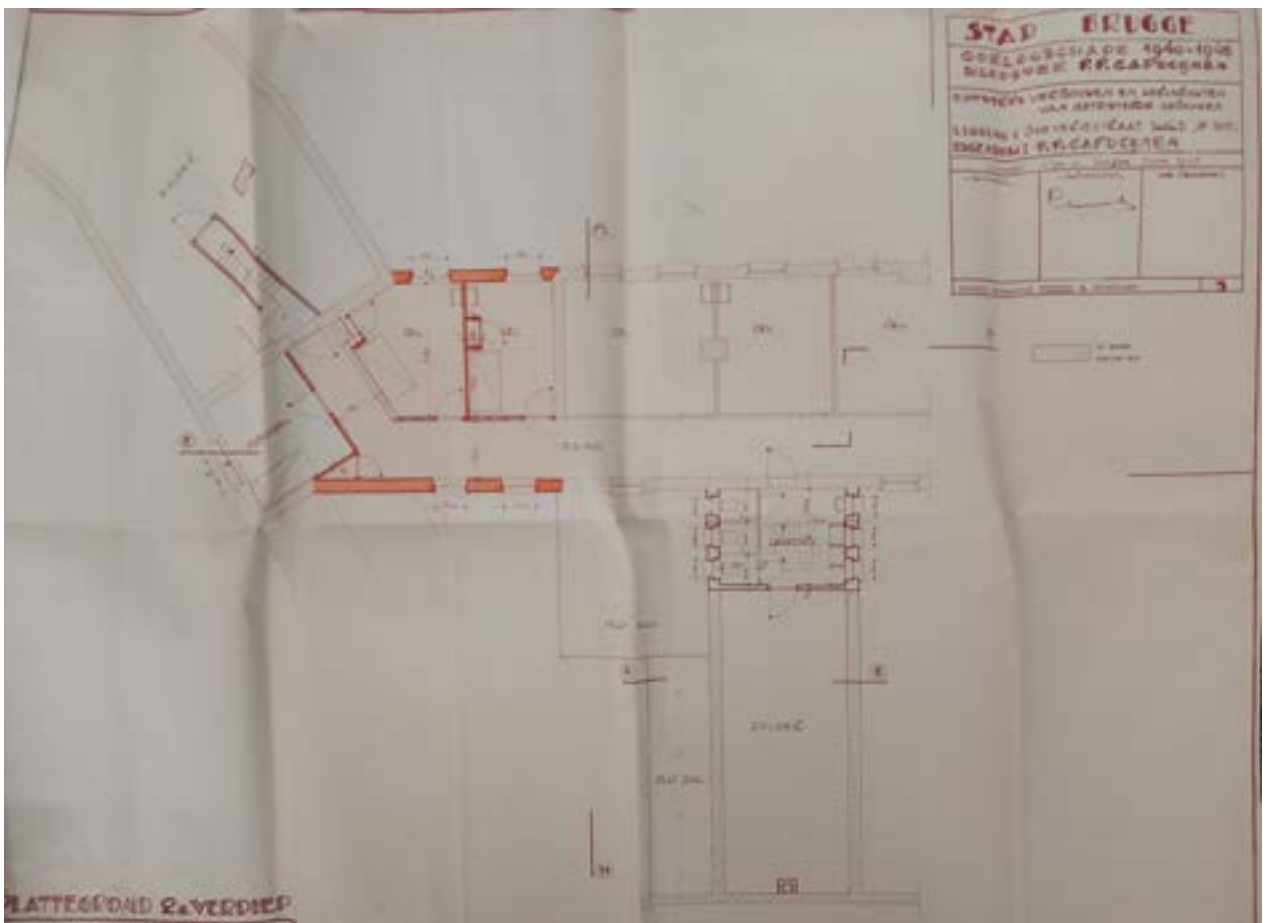
24. Plan ontwerp 2de verdiep voor herstel oorlogsschade, architect Emiel Allewaerts, feb. 1947 (Stadsarchief Brugge, bouw-aanvraag 1947/361)

De aansluiting tussen de verschillende vleugels aan de zijde van de Klokstraat werd ook verhoogd zodat de gang van de tweede verdieping voortaan de toegang verleende tot het Sint-Franciscushuis, waarvan één vleugel met 14 cellen en een redactiebureau in gebruik van het slotklooster kwam.
