KAPUCIJNENKLOOSTER KLOKSTRAAT

DEEL II: BOUWHISTORISCH ONDERZOEK

DE BOUWGESCHIEDENIS VAN HET KAPUCIJNENKLOOSTER

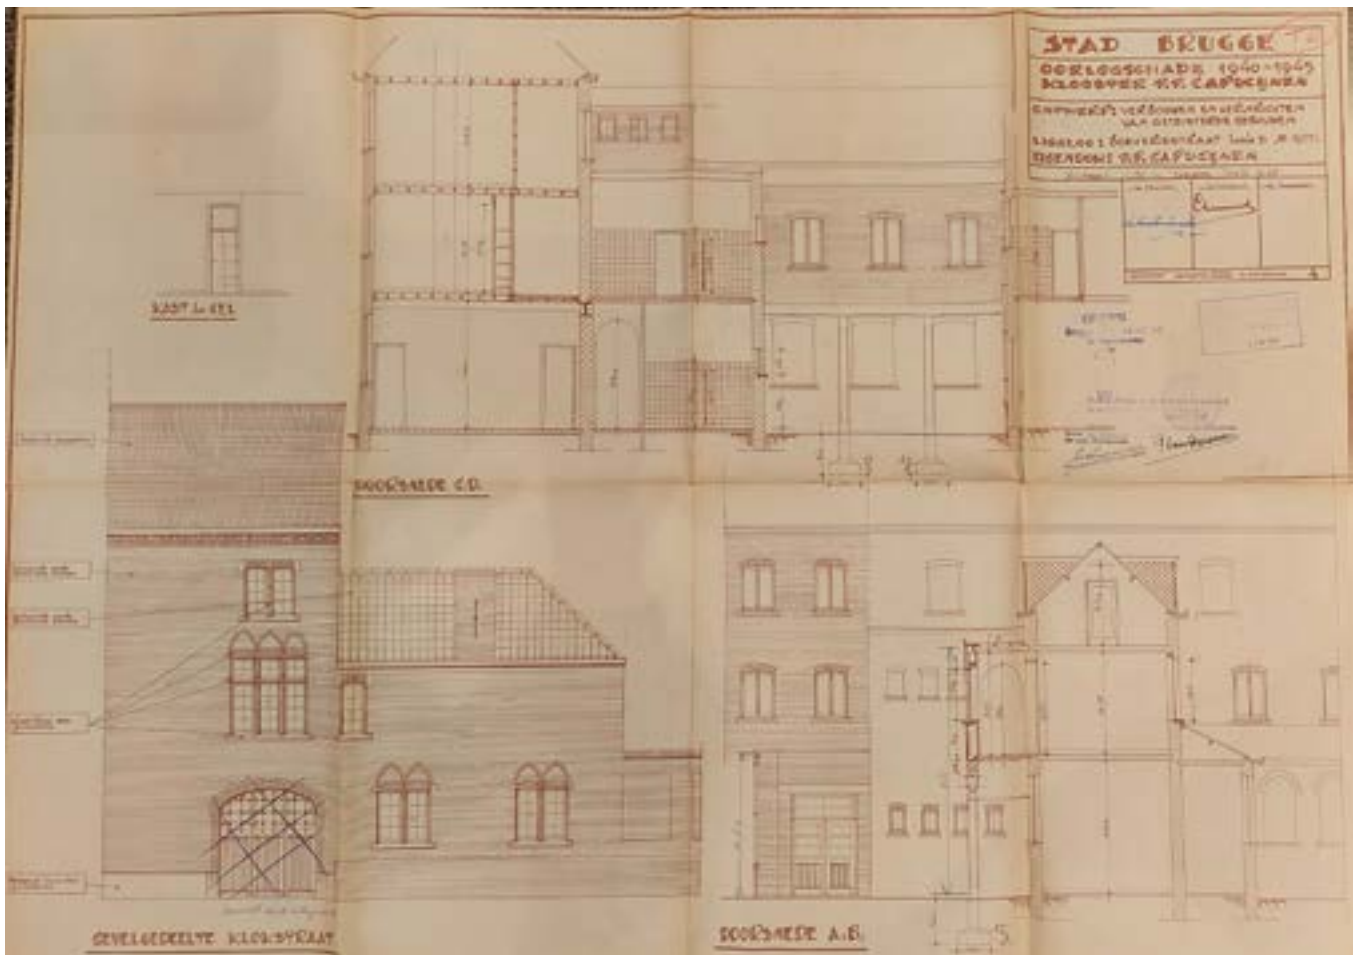
25. Plan ontwerp gevel Kloosterstraat en doorsnedes voor herstel oorlogsschade, architect Emiel Allewaerts, feb. 1947 (Stadsarchief Brugge, bouw-aanvraag 1947/361)

Het bestek en de plannen (afb. 19-26) van architect Emiel Allewaert (Izegem) voor de heropbouw en de herinrichting van het klooster bleven bewaard.¹⁵ De werken werden uitgevoerd door aannemer Albert Verscheure.¹⁶

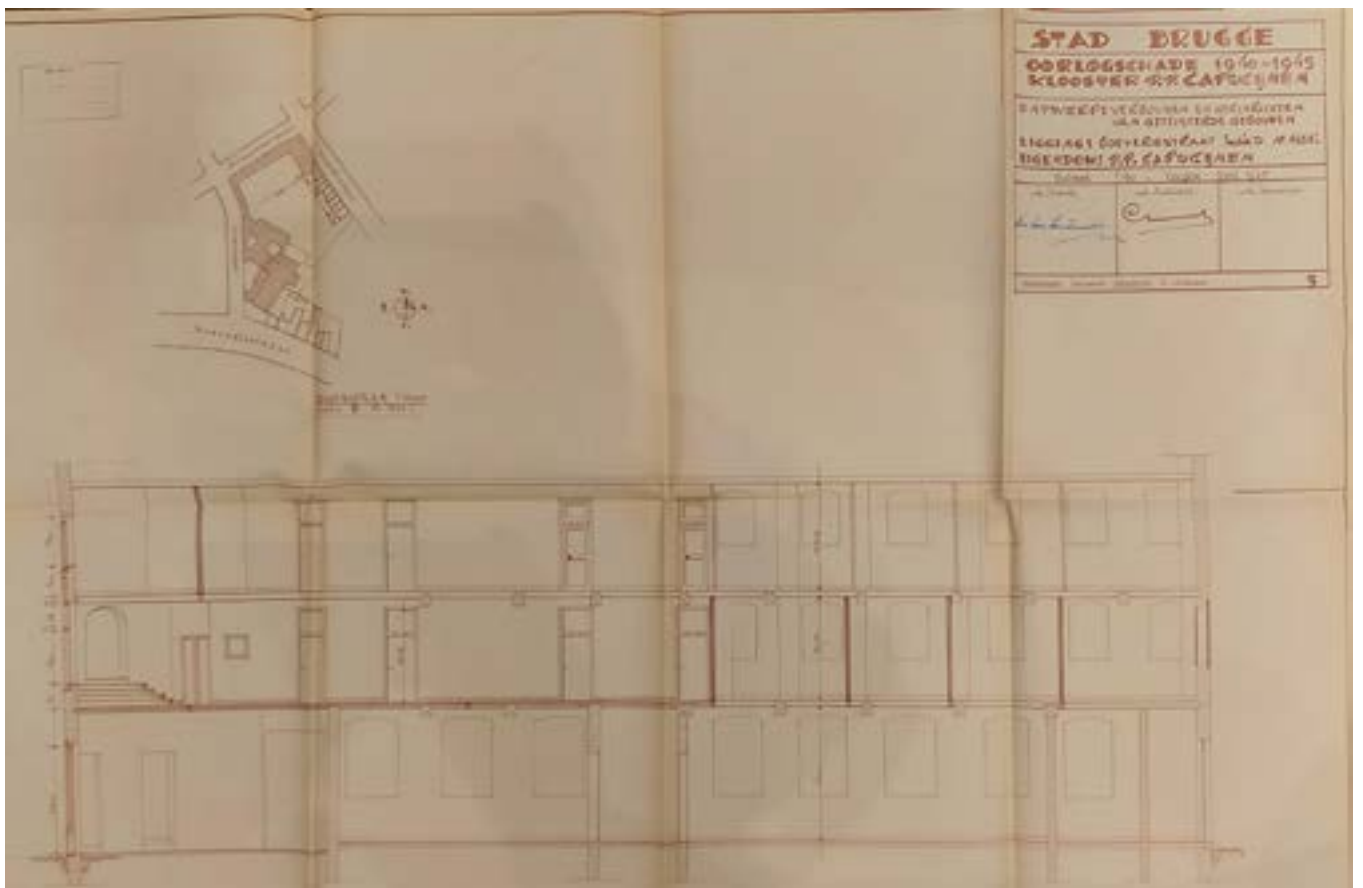
26. Plan ontwerp langsdoorsnede tuin vleugel voor herstel oorlogsschade, architect Emiel Allewaerts, feb. 1947 (Stadsarchief Brugge, bouw-aanvraag 1947/361)

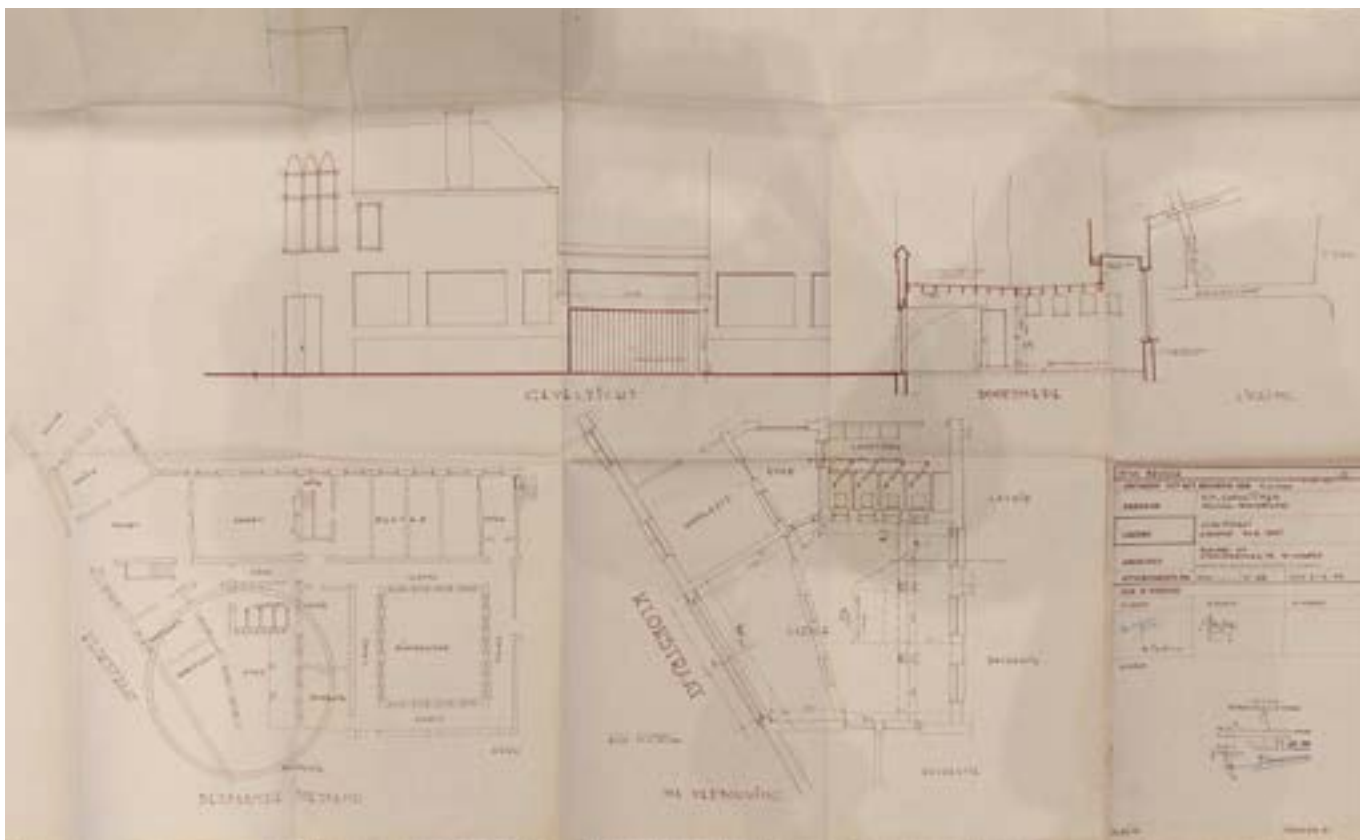
30. Plan ontwerp tot het bouwen van een garage aan de Klokstraat, architect Jos Strubbe, 5-1-1969 (Stadsarchief Brugge, bouwaanvraag 1969/14)

Naar de plannen van architect Jos Strubbe werd in 1969 een deel van de bijgebouwen aan de Klokstraat afgebroken voor de toevoeging van de garage. De zuidelijke binnenkoer aan de passerelle werd daarvoor overdekt. In 1977 werd de hydraulische lift geplaatst, die later – rond 1996- nog zou worden aangepast. Uit 1984 dateert een bouwaanvraag voor de plaatsing van een dubbele beglazing ter bescherming van de glasramen van de kerk (niet uitgevoerd?) (afb.36).

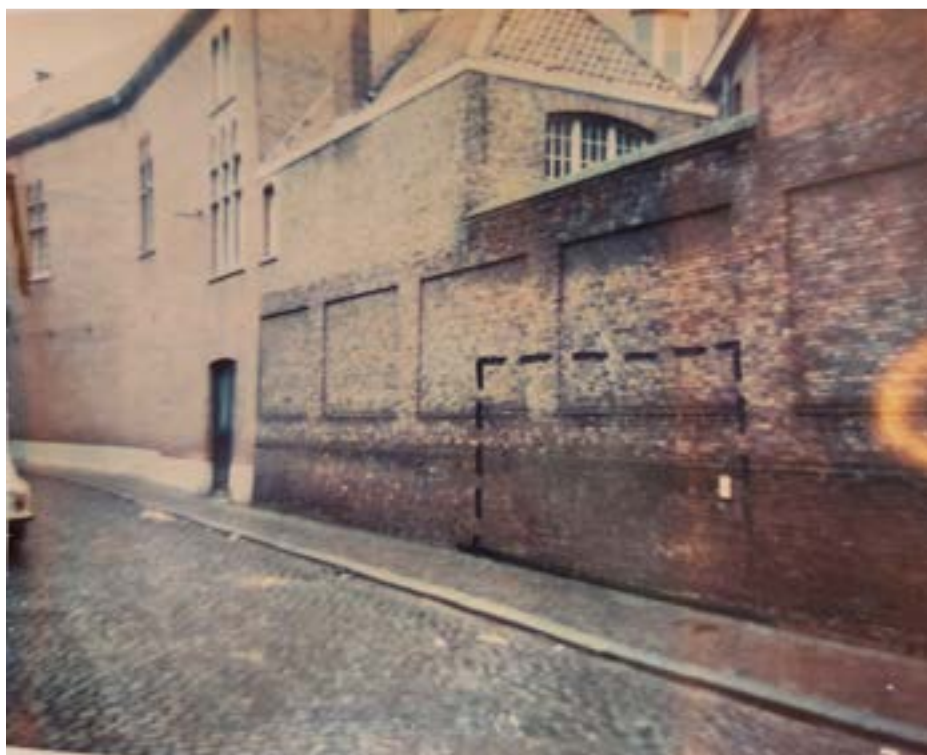
31. Foto bij de bouwaanvraag voor het bouwen van een garage aan de Klokstraat, architect Jos Strubbe, 5-1-1969 (Stadsarchief Brugge, bouwaanvraag 1969/14)

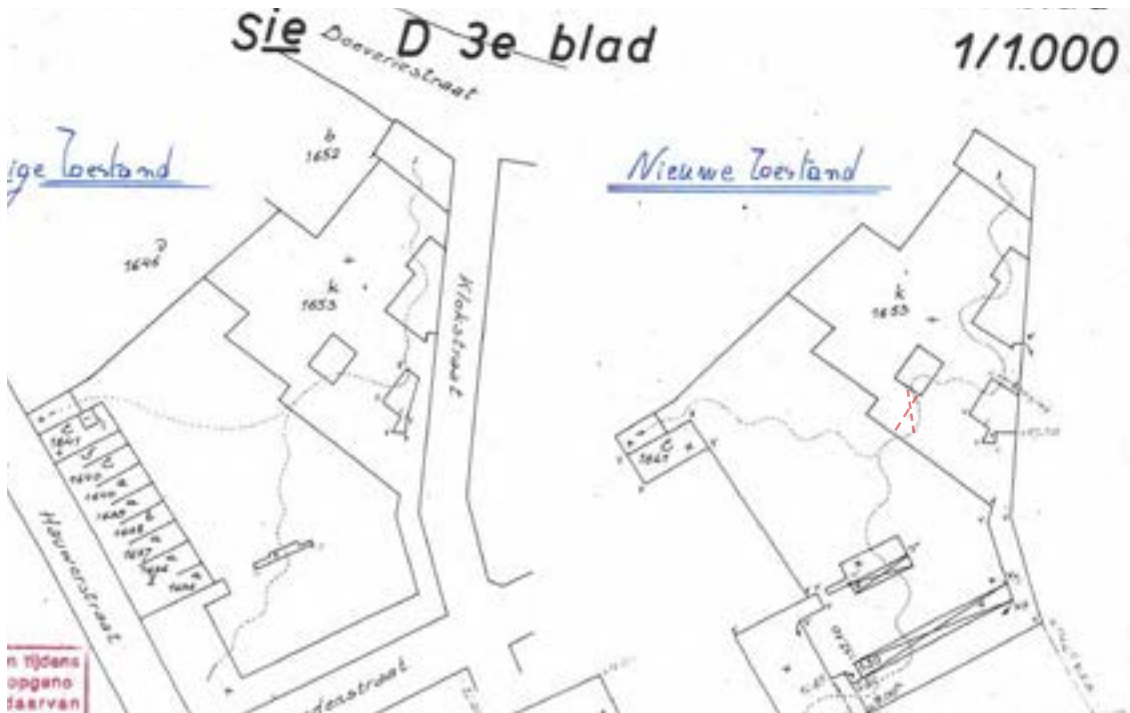
32. Kadastrale mutatieschets 1968 (voor en na wijziging en met aanduiding op de nieuwe toestand van de gewijzigde/toegevoegde delen) (FOD Financiën | Patrimoniumdocumentatie, Brugge 4e afd, sectie D, 1968, nr. 35)

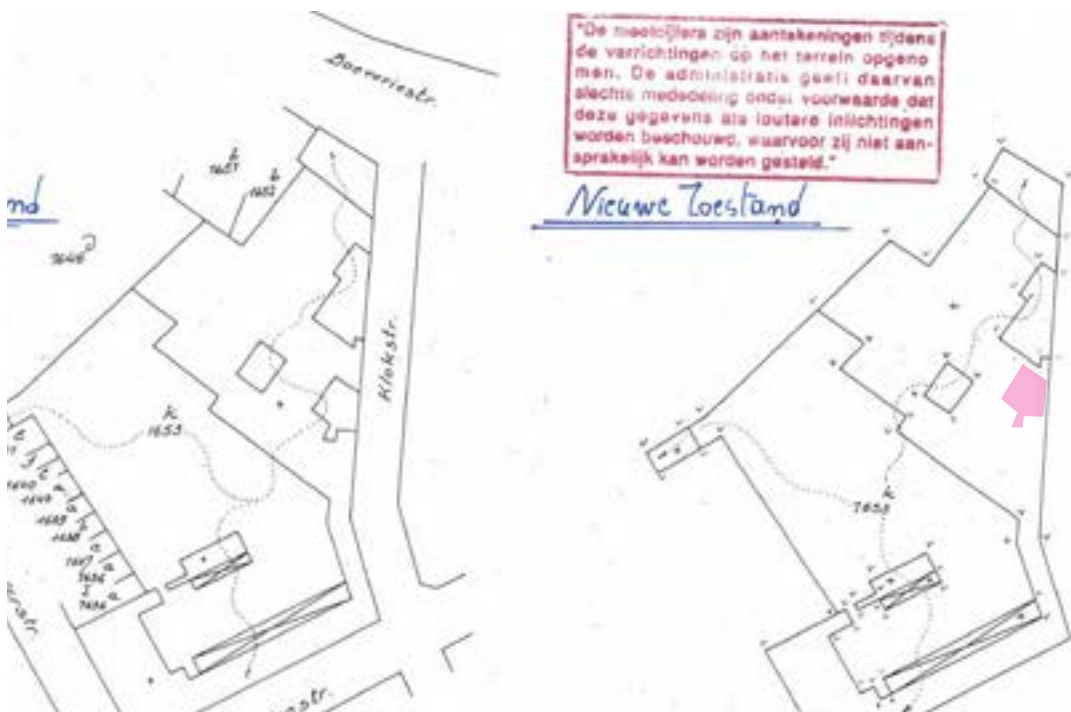
33. Kadastrale mutatieschets 1969 (voor en na wijziging en met aanduiding op de nieuwe toestand van de gewijzigde/toegevoegde delen) (FOD Financiën | Patrimoniumdocumentatie, Brugge 4e afd, sectie D, 1968, nr. 35)

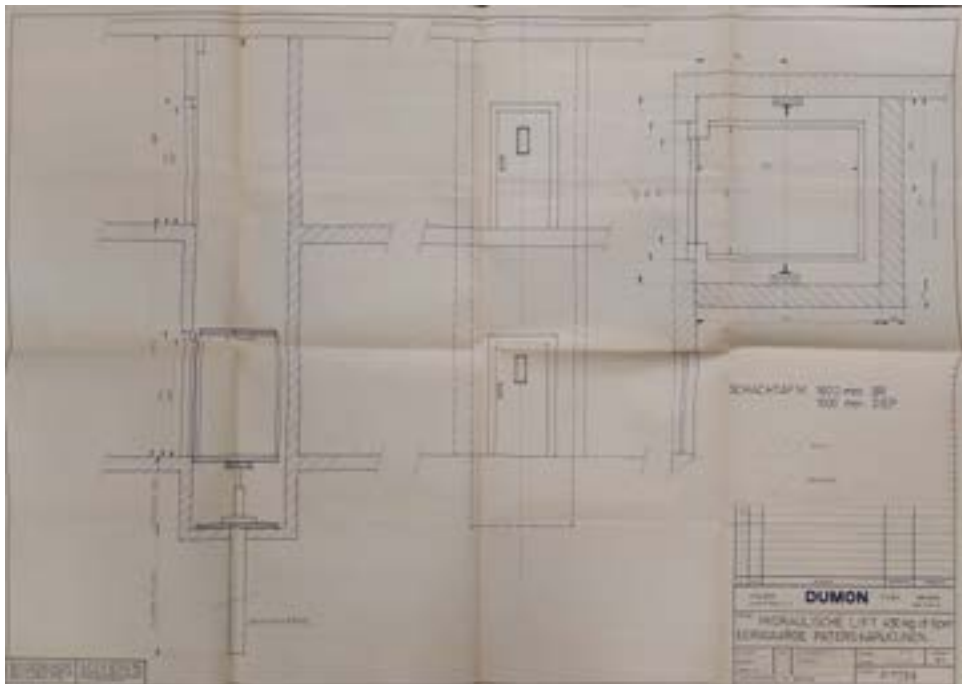
34. Plan voor hydraulische lift, 1977 (KADOC, Archieven Kapucijnen (OFM Cap) - Vlaamse provincie S. Francisci ad SS. Stigmatum, 2341)

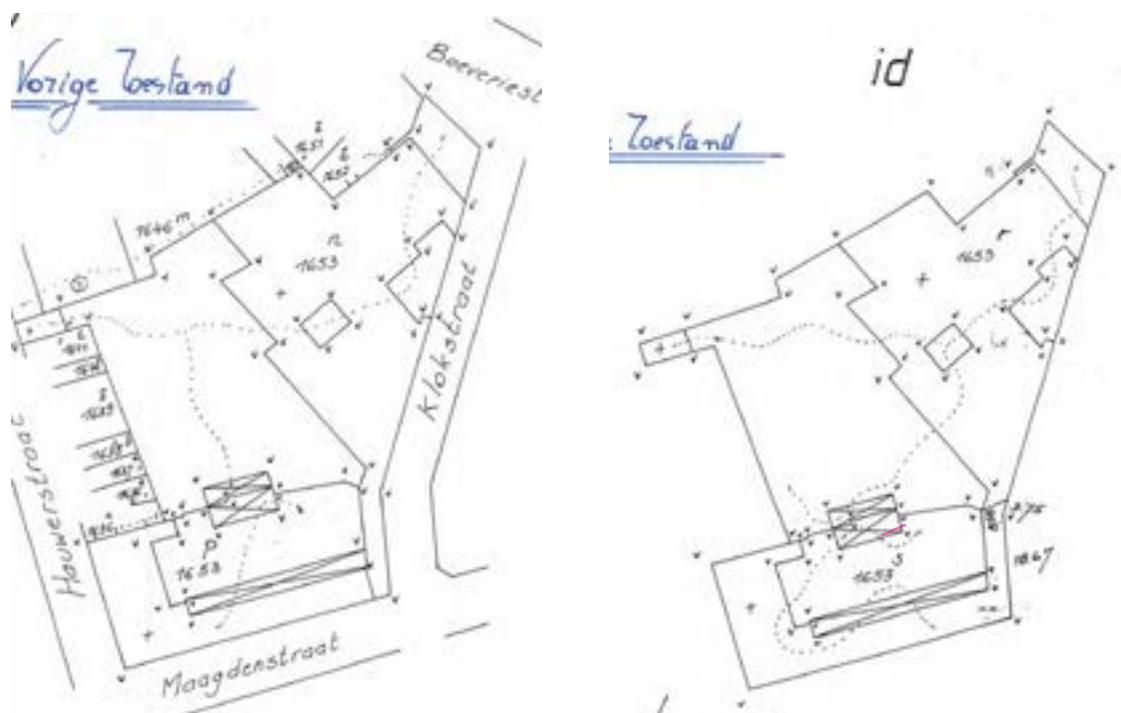
35. Kadastrale mutatieschets 1995 (voor en na wijziging en met aanduiding op de nieuwe toestand van de gewijzigde/ toegevoegde delen) (FOD Financiën | Patrimoniumdocumentatie, Brugge 4e afd, sectie D, 1995, nr. 40)

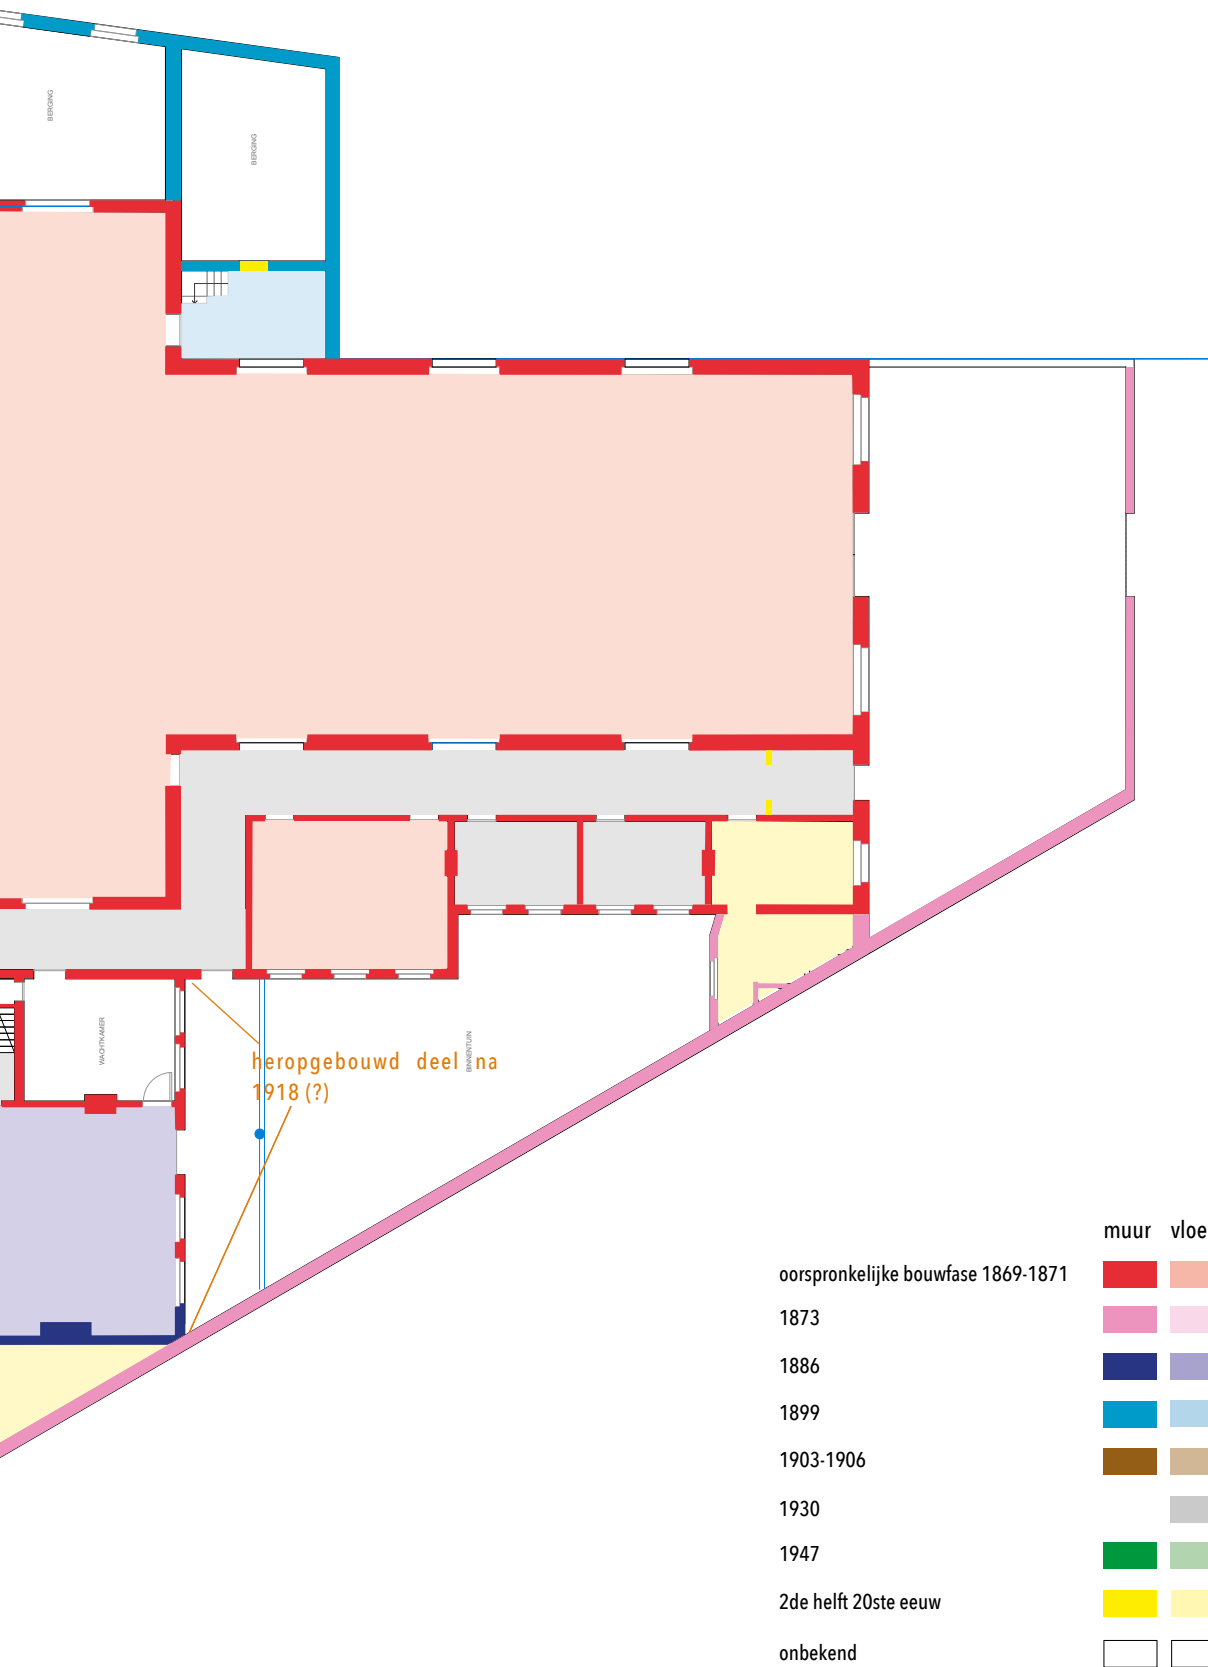
HYPOTHETISCHE AANDUIDING VAN DE BOUWFASEN 1e VERDIEPING

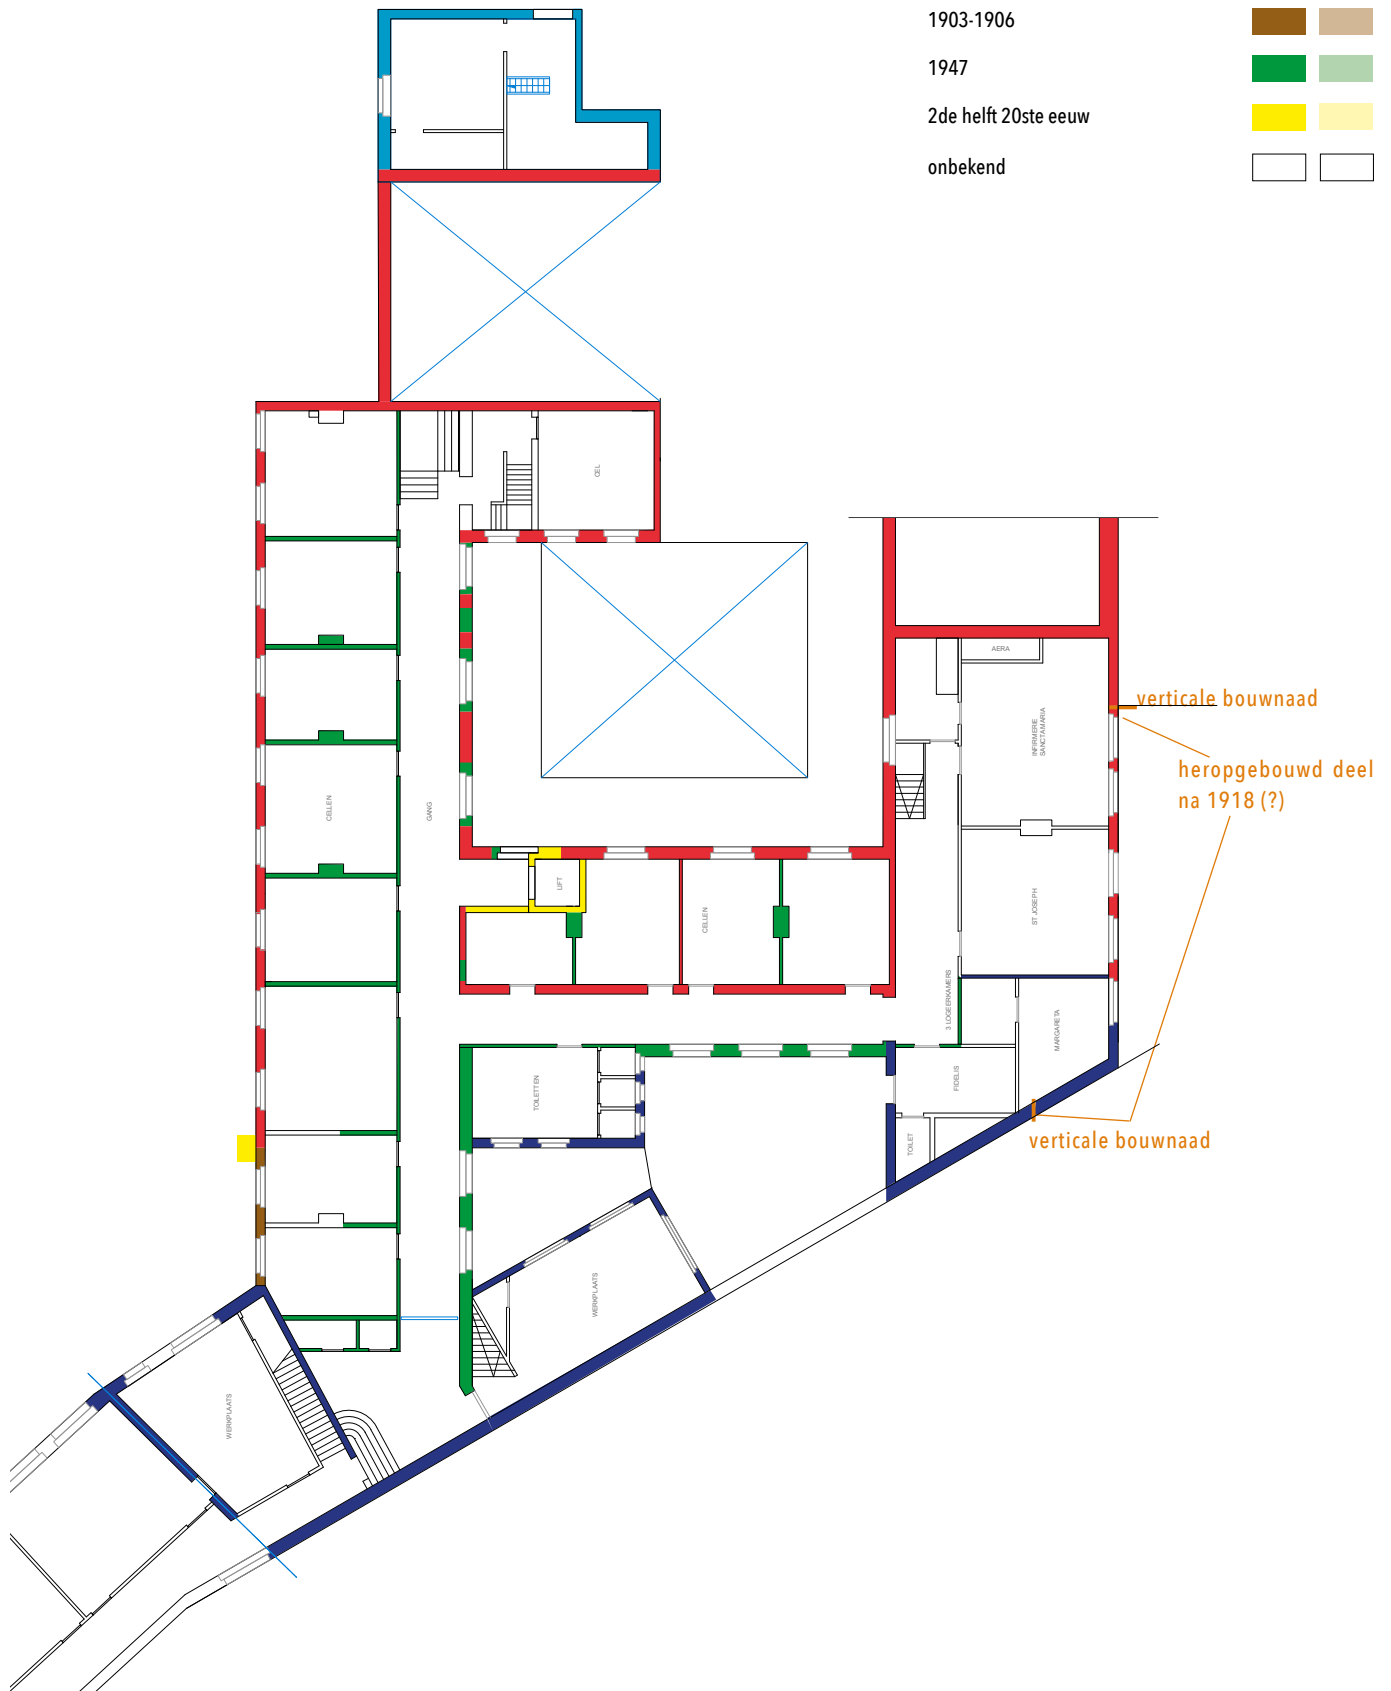
HYPOTHETISCHE AANDUIDING VAN DE BOUWFASEN 2e VERDIEPING
